## Canastro 15

030102

Canastro

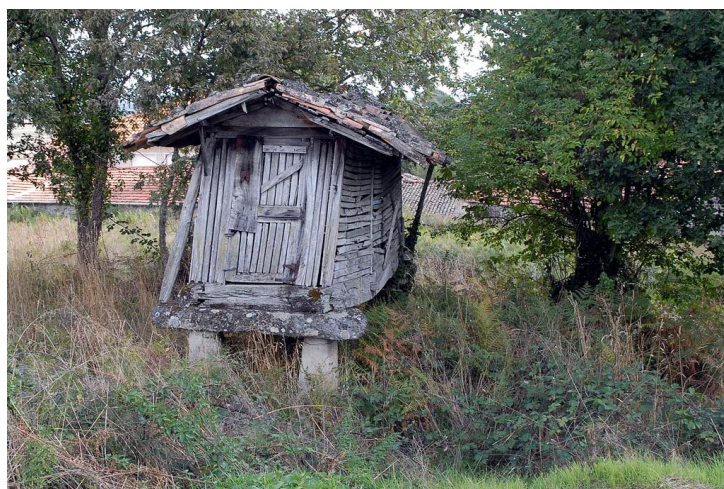
Canastro con cámara de madeira e en estado de ruina. Sobre dúas parellas de esteos -aínda que de pedra, están recubertos de cemento- descansan dúas mesas de pedra rectangulares. Este entramado ten man dunha grade cunha madeira moi afectada polo paso dos anos. A cámara céntrase nos seus lados costais mediante dous lenzos de doelas dispostas en horizontal. As doelas únense entre sí a través de cintas verticais cravadas polo interior do corpo do hórreo. Moitos dos balaustres xa se atopan rotos ou descravados, xa que a madeira está visiblemente alterada. A porta de acceso atópase nun dos lados penais, é unha porta de dúas follas sobrepostas, a superior de menor entidade cá inferior. A cámara precisa ó longo do seu perímetro de varios soficos para ter man dela. Cuberta a dúas augas con tella curva.

Estado de Conservació Malo
