Canastros 17 - 18

030104

Canastro

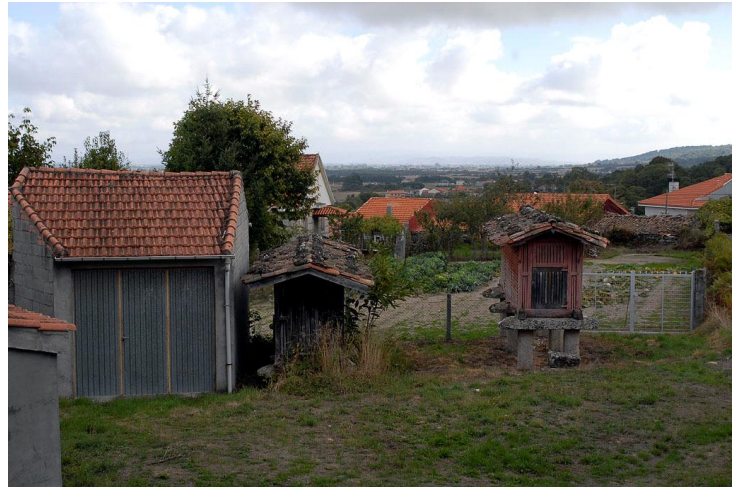
Parella de canastros de madeira, o da dereita composto por tres pares de pés sobre os que descansan outras tantas mesas de pedra. Conta cun corpo de notables proporcións que se cerra nos lados costais a través de tres paneis de doelas colocadas en posición horizontal. As doelas únense pola parte interior da cámara a través de cintas verticais. A porta de entrada atópase nun dos lados penais e está formada por dúas follas superpostas, a superior de menor envergadura cá inferior. Cuberta a dúas augas con tella curva. O canastro da esquerda conta como soportes para a cámara con seis pés e outros tantos tornarratos con forma de roda. O corpo do hórreo péchase nos lados costais con lenzos de doelas verticais e unidas entre si a través de faixas. Esa unión vese reforzada cuns balaustres que se cravan en diagonal debaixo das faixas. A porta de entrada para o corpo do canastro atópase nun dos lados penais. Cuberta a dúas augas con tella curva.

Mat. Estrutura: Madeira e granito

Estado de Conservació Regular
Uso Actual: Almacenamento / sen uso
Alteracións Morfolóxicas
Tipo:
Data:
Descrición:
Proxecto:
Axentes:
Observacións: O canastro da dereita atópase nun bo estado de conservación, no caso do hórreo da esquerda a súa conservación xa é máis ben regular. O mellor conservado aínda segue cumprindo coa función para a que foi construído, o outro xa está en desuso.
