Conxunto de catro canastros

030116

Canastro

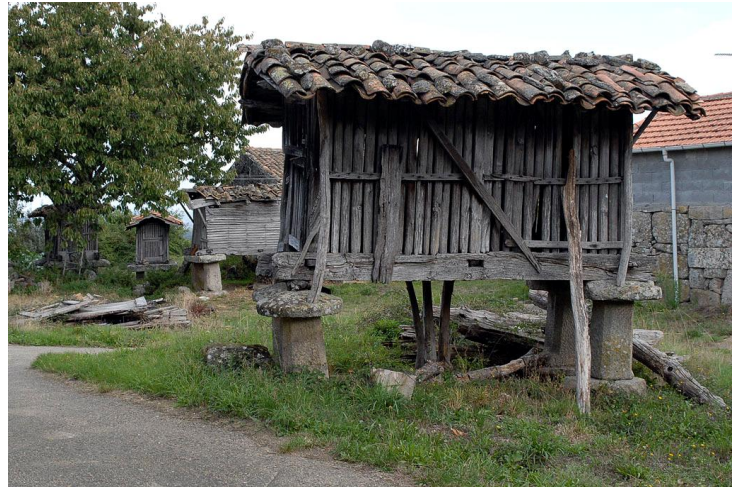
Conxunto de catro canastros cunha conservación bastante precaria situados nunha airea do pobo de San Lourenzo. Un deles está formado por catro pés, unha mesa de pedra e dous tornarratos en forma de roda. A cámara notablemente afectada polo paso dos anos precisa de varios soficos para poder manterse en pé. O corpo péchase mediante doelas verticais atravesadas por faixas. Cuberta a dúas augas con tella curva. Nos outros tres casos emprégase como soportes tres parellas de esteos, sen embargo a combinación de tornarratos xa é diferente en cada caso. Nun canastro bótase man dunha mesa de pedra e catro tornarratos en forma circular, noutro óptase por tres mesas de pedra, e no último dos casos dúas mesas de pedra nos extremos e dous tornarratos en forma de roda sobre os esteos centrais. As cámaras péchanse mediante sucesións de doelas de madeira unidas por faixas. As portas de acceso ás cámaras atópanse nos lados penais. As cubertas son a dúas augas con tella curva.

Estado de Conservació Malo
Uso Actual: Almacenamento / sen uso
Alteracións Morfolóxicas
Tipo:
Data:
Descrición:
Proxecto:
Axentes:
Observacións: Do total dos catro hórreos, tres atópanse en mal estado de conservación, e o outro consérvase regularmente.
