## Igrexa parroquial de San Lourenzo

030132

### Datos de Localización

| Denominación: | Igrexa parroquial de San Lourenzo |

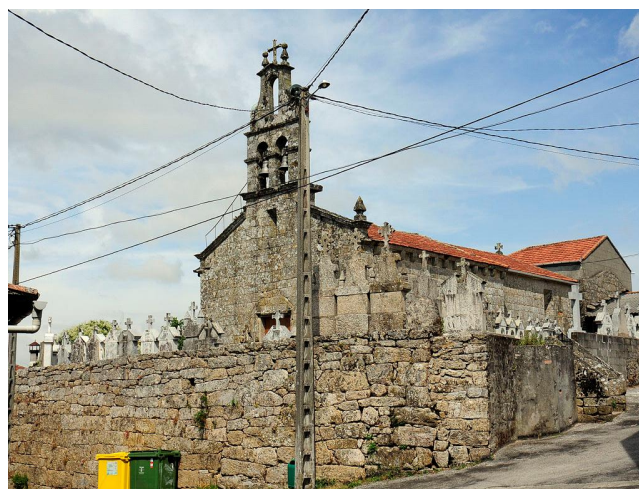
O edificio que chegou ata os nosos días consta dunha pranta rectangular que se prolonga na capela maior practicamente á mesma altura, as paredes están realizadas en perpiaños, variando a calidade da labra nos diferentes dependencias. No lado norte proxéctase a sancristía, concebida a menor altura có resto do edificio. Na nave cabe destacar as dúas ringleiras de canzorros lisos que teñen man da cornixa. Está servida por dúas portas, unha delas na parede do lado norte, é unha porta arquitrabada sen ningún tipo de decoración. A outra correspóndese coa portada da fachada, aínda se percibe perfectamente cando estaba proxectada como un van con arco de medio punto. Despois das reformas que se viron no análise da documentación, a portada transformouse nun oco alintelado e marqueado.

Campa na mencionada fachada unha espadana de dous corpos asentada sobre un basamento con cornixa. O corpo inferior formado por dous arcos xemelgos con cornixa no arranque dos arcos. O segundo corpo está formado por un só arco, remata formando un triángulo e todo o conxunto aparece coroado por unha cruz latina cos brazos de sección romboidal entre dous pináculos piramidais con remates de bolas.
