Conxunto de 4 canastros

030150

Canastro

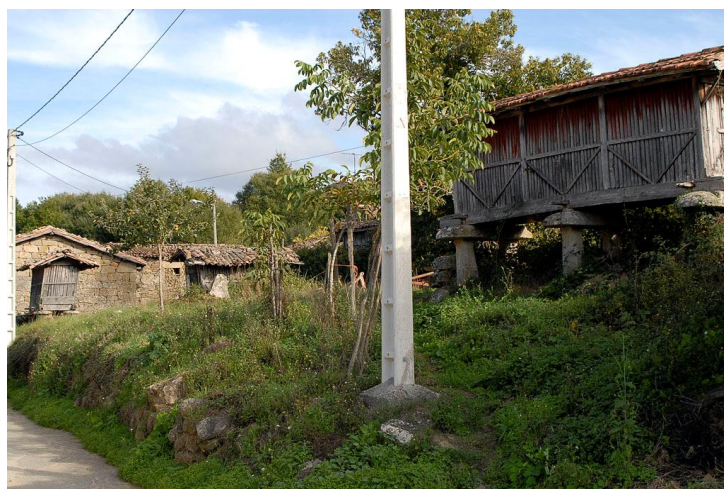
Conxunto de catro canastros de madeira, o primeiro deles, que se atopa á dereita na fotografía consta de tres parellas de pés de diferente altura para salvar o desnivel do terreo. Enriba de cada parella de esteos descansa unha mesa de pedra. Todo este entramado é o soporte no que se apoia a cámara, unha cámara cerrada non lados costais mediante tres panos de doelas separados por columnas de madeira. As doelas seguen unha disposición vertical e únense entre sí a través de cintas. Debaxo das cintas uns balaustres cravados en diagonal serven de reforzo na unión entre doelas. Cuberta a dúas augas con tella francesa. Dos tres canastros restantes, un está formado por catro pés e unha parella de mesas de pedra, sen embargo, os pés en vez de estar en posición vertical atópanse en posición horizontal. Deste xeito a cámara queda pouco ventilada, apenas se alza unha cuartas do chan. O corpo do hórreo cérrase mediante unha sucesión de doelas con disposición vertical e atravesadas por cintas. A porta de acceso atópase nun dos lados penais. Cuberta a dúas augas con tella curva. Os dous hórreos restantes presentan unhas características moi similares, ambos constan de dúas parellas de pés só que un emprega catro tornarratos en forma de roda e o outro dúas mesas de pedra. Polo demais as cámaras péchanse mediante unha sucesión de balaustres de madeira atravesados por faixas como elementos de unión. As portas de acceso ó corpo dos canastros como soe ser común atópanse nos lados penais. Cubertos os canastros a dúas augas con tella curva. Este conxunto no seu día contaba cun maior número de exemplares, de feito paralelo ó camiño que se aprecia na fotografía inda se pode contemplar os catro pés e as dúas mesas doutro hórreo.

Estado de Conservació Malo

Observacións: O total de exemplares do conxunto están en estado de abandono, algúns deles xa parcialmente cubertos pola maleza. Pódese afirmar que un canastro está en mal estado e que os outros tres se conservan regularmente.
