Fonte e lavadoiro

030152

Fonte

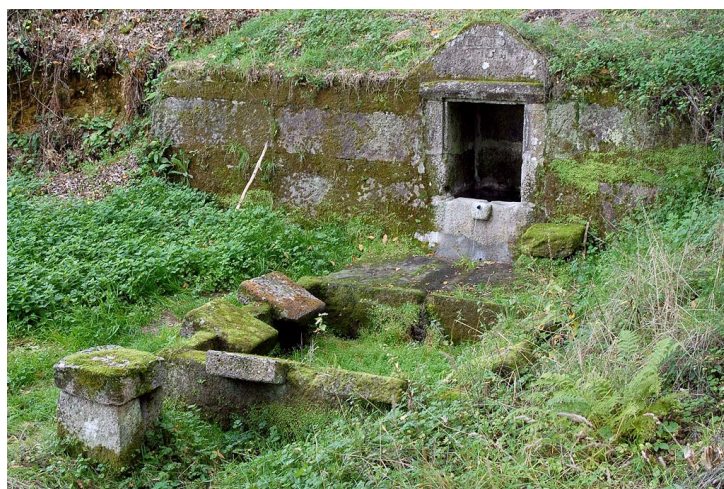
Fonte tipo pozo embutida no medio dun gran muro de perpiaños que serve de muro de contención para salvar o desnivel do terreo. A fonte non ten moita profundidade e a súa base é cadrada. As paredes son do mesmo material có resto do muro, do mesmo xeito cá cuberta que é plana. Na parte anterior da cuberta unha gran pedra a modo de frontón triangular conserva unha inscrición que facilita o ano de factura da obra: "1954", así como unhas iniciais: "H L P O". A parte anterior a día de hoxe atópase descuberta por enriba do peitoril, aínda que os rebaixes das pedras evidencian que tivo unha porta. Na parte dereita da fonte unha pedra cadrada fai as veces de pousadoiro.

A auga sae da fonte e mediante un cano pétreo é conducida ata o lavadoiro -situado nun nivel bastante máis baixo-, é máis ou menos cadrado, as paredes son de pedra granítica. Para lavar a roupa en vez de ter lousas de pedra corridas utilízanse seis pedras individualizadas.

Á man dereita deste conxunto atópase o forno comunal en moi mal estado de conservación. Todo o entorno sofre un estado de abandono acuciante, está notablemente inzado de maleza.
