## Canastro 2

030158

Canastro

<b>Denominación:</b>	<b>Canastro 2</b>
<b>Etapa Histórica:</b>	Idade Contemporánea
<b>Estilo relevante</b>	Popular

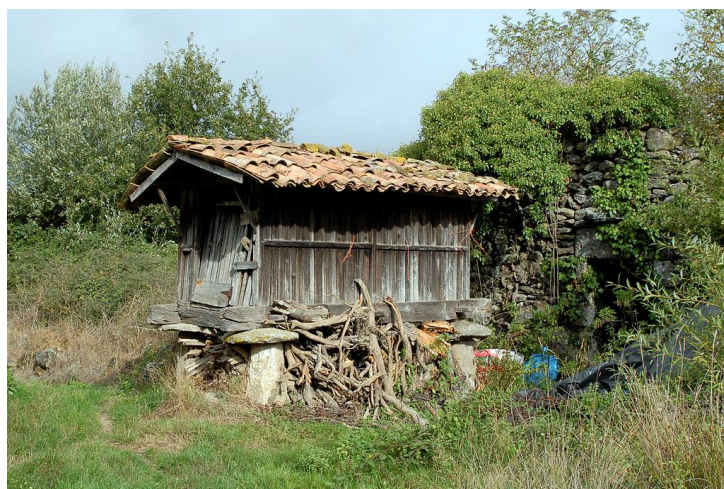
Canastro de madeira de pequenas dimensións. Composto por catro pés con outros tantos tornarratos de forma máis ou menos circular. Conta cunha cámara que se cerra nos seus lados costais a través de dous lenzos de doelas de madeira. As mencionadas doelas dispóñense en posición vertical e únense entre sí mediante faixas. Nun dos lados penais apóstase por este mesmo procedemento, o outro é o reservado para a porta de entrada. A porta en moi mal estado xa se atopa desencaixada do seu oco. Cuberta a dúas augas con tella curva.

Estado de Conservació	Malo
Uso Actual:	Sen uso
<b>Alteracións Morfolóxicas</b>	
Tipo:	
Data:	
Descrición:	
Proxecto:	
Axentes:	
Observacións:
