Canastros 3 - 4

030159

Canastro

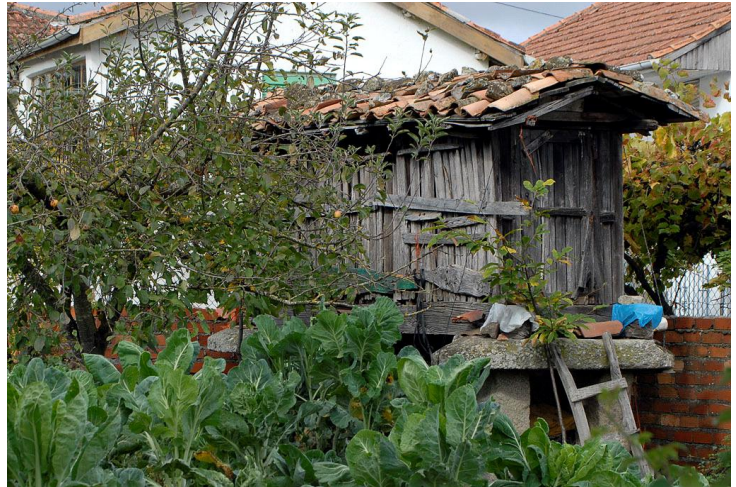
Parella de canastros de madeira, un deles en óptimo estado de conservación e o outro en estado de ruina. O mellor conservado está composto por tres parellas de pés que teñen man de tres mesas de pedra rectangulares con terminación circular nos seus lados menores. A cámara, de considerables dimensións péchase nos lados costais mediante tres paneis de doelas separadas por columnas de madeira. As doelas seguen unha disposición vertical e únense mediante cintas. Debaixo das cintas, uns balaustres cravados en diagonal serven de reforzo para a unión entre as doelas. A porta de entrada ó corpo do hórreo sitúase nun lado penal. Cuberta a dúas augas con tella curva. O segundo exemplar xa só consta de catro pés e dúas mesas. Na madeira da cámara apréciase a mella que nela fixo o paso dos anos, se ben é certo que a cámara se cerraba mediante unha sucesión de balaustres colocados en sentido vertical, tamén é verdade que estes balaustres tiveron que ser reforzados cravando sobre eles varias táboas irregulares en sentido horizontal. Cuberta a dúas augas con tella curva.

Observacións: Un dos canastro atópase en óptimo estado de conservación, sen embargo o outro atópase en estado de ruina.
