## Canastro 1

030173

Canastro

**Denominación:** Canastro 1  
**Etapa Histórica:** Idade Contemporánea  
**Estilo relevante:** Popular

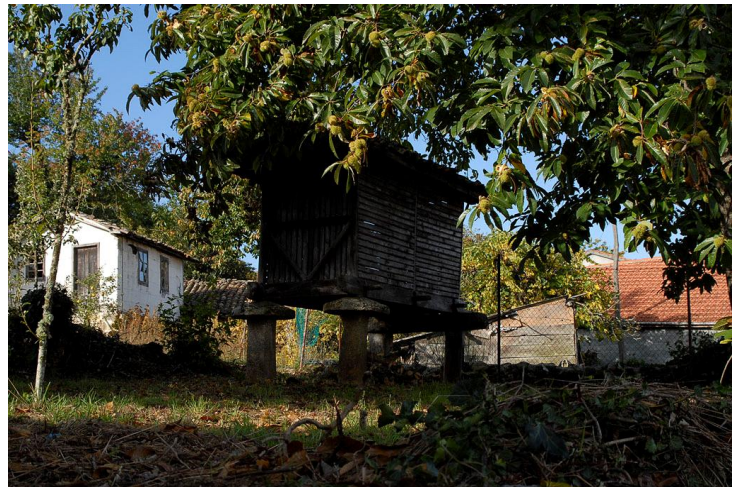
Canastro cunha pequena cámara de madeira que se apoia en catro pés. Tres dos pés son de pedra e un deles é de madeira. Sobre unha parella de esteos descansa unha mesa de pedra e enriba dos outros dous cadanseu tornarratos con forma de roda. O corpo do hórreo péchase nos seus lados costais con dous lenzos de doelas dispostas en horizontal e unidas entre sí mediante faixas verticais cravadas pola parte interna da cámara. Un dos lados penais resérvase para a porta de entrada o outro péchase mediante unha sucesión de balaustres, pero nesta ocasión colocados en posición vertical. Cuberta a dúas augas con tella curva.

Estado de Conservació	Regular
Uso Actual:	Sen uso
Alteracións Morfolóxicas	
Tipo:	
Data:	
Descrición:	
Proxecto:	
Axentes:	
Observacións:	A cámara do canastro atópase en bo estado de conservación, non sendo así no caso da cuberta onde xa se aprecia a falta de tramos de tella.
