Canastros 7 - 8

030180

Canastro

Nomenclator:	3206203
Coord. UTM:	X: 59637000 Y: 465229600
Concello:	Porqueira
Parroquia:	SAN MARTIÑO DE PORQUEIR
Lugar:	Xocín
Tipoloxía:	Arquitectura Civil
Tipo:	Construcións de Almacenamento
Subtipo:	Canastro

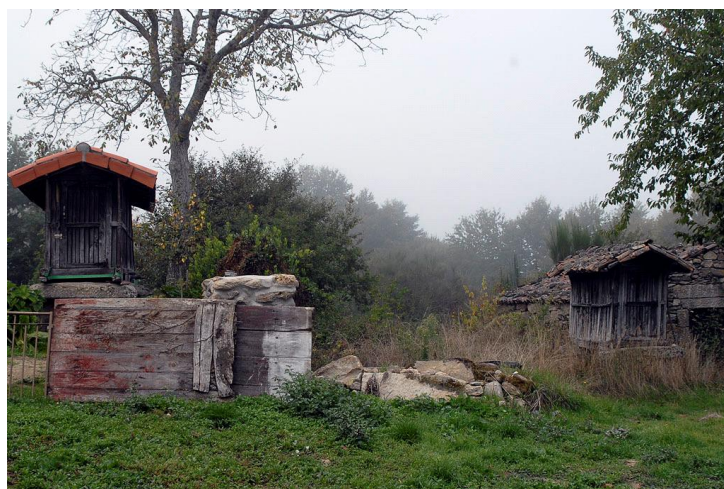
Nunha especie de aira neste pobo de Xocín atópanse estes dous canastros de madeira. O da esquerda de maiores dimensións, está composto por tres parellas de esteos. Sobre unha das parellas ázase unha mesa de pedra e enriba dos outros catro pés cadanseu tornarratos en forma de roda. Neste entramado descansa a cámara de madeira, pechada nos lados costais mediante tres lenzos de doelas de disposición vertical. As doelas únense entre sí con cintas horizontais. Nun dos lados penais atópase a porta de acceso, para subir ata ela emprégase un perpiaño e enriba deste un tornarratos de forma circular doutro canastro próximo desaparecido. Cuberta a dúas augas con tella francesa. O compañeiro é un hórreo de reducidas dimensións, cunha cámara de madeira que se apioa en dúas parellas de esteos e dúas mesas de pedra. Como peche da cámara óptase por unha sucesión de doelas dispostas en sentido vertical atravesadas por faixas. A porta de entrada atópase nun dos lados penais. Cuberta a dúas augas con tella curva.

Observacións: O canastro da esquerda goza dun bo estado de saúde, o da dereita consérvase regularmente.
