Canastros 11 - 12

030183

Canastro

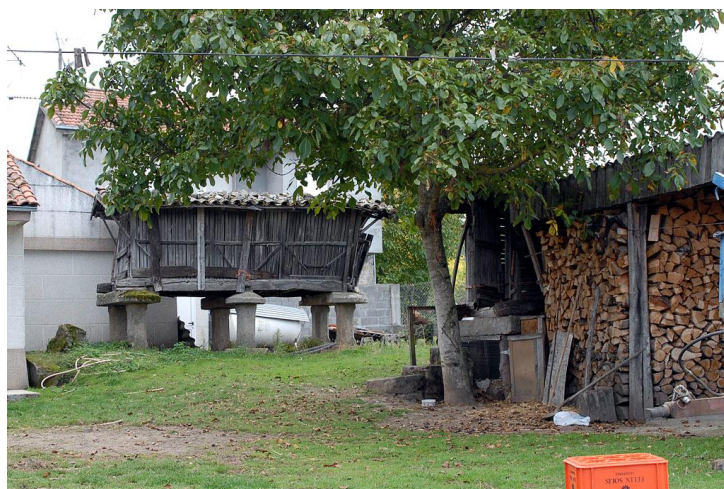
Parella de canastros de madeira en mal estado de conservación. O da esquerda conta con tres parellas de pés e tres mesas de pedra, todo o conxunto de pedra ben labrada. Enriba destes soportes descansa a cámara de madeira que se pecha nos lados costais mediante tres lenzos de doelas separados por columnas de madeira. As doelas seguen unha disposición vertical e únense entre sí a través de faixas, debaixo destas, uns balaustres cravados en diagonal fan as veces de reforzar a unión entre doelas. Nos dous lados penais outras tantas portas de acceso á cámara. Arredor do perímetro do canastro crávanse varias táboas enriba das doelas para manter a súa unión. Cuberta a dúas augas con tella curva. O outro exemplar está composto por catro pés, enriba dunha parella descansa unha mesa de pedra e sobre os outros dous cadanseu tornarratos con forma de roda. O corpo do canastro péchase mediante unha sucesión de balaustres atravesados por faixas, reservando un dos lados penais para a porta de entrada. O claro que queda entre os pés pechouse para facer un galiñeiro. Cuberta a dúas augas con fibrocemento.

Estado de Conservació Malo
