## Canastro

030192

<b>Nomenclator:</b>	3206205
<b>Coord. UTM:</b>	X: 59740400 Y: 465450900
<b>Concello:</b>	Porqueira
<b>Parroquia:</b>	SABUCEDO
<b>Lugar:</b>	Gándara, A
<b>Tipoloxía:</b>	Arquitectura Civil
<b>Tipo:</b>	Construcións de Almacenamento
<b>Subtipo:</b>	<b>Canastro</b>
<b>Denominación:</b>	<b>Canastro</b>
<b>Etapa Histórica:</b>	Idade Contemporánea
<b>Estilo relevante</b>	Popular

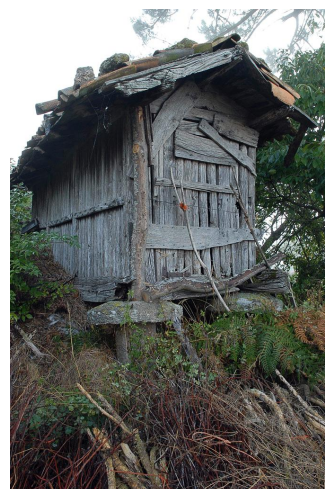
Canastro de madeira que emprega como soportes catro pés e outros tantos tornarratos con forma de roda. A cámara ca madeira notablemente alterada polo paso do tempo, péchase nos lados costais cunha sucesión de doelas dispostas en posición vertical e atravesadas por faixas. Os lados penais resérvanse para as portas de acceso ó corpo do hórreo, unha delas hoxe xa inutilizada. Varios soficos manteñen en pé a cámara e a cuberta do canastro. Cuberta a dúas augas con tella curva.

Estado de Conservació	Malo
Uso Actual:	Sen uso
Alteracións Morfolóxicas	
Tipo:	
Data:	
Descrición:	
Proxecto:	
Axentes:	
Observacións:
