## Cruceiro 2

030207

<b>Nomenclator:</b>	3206205
<b>Coord. UTM:</b>	<b>X:</b> 59808303 <b>Y:</b> 465361239
<b>Concello:</b>	Porqueira
<b>Parroquia:</b>	SABUCEDO
<b>Lugar:</b>	Rial
<b>Tipoloxía:</b>	Arquitectura Religiosa
<b>Tipo:</b>	Cruceiros
<b>Subtipo:</b>	<b>Cruceiro</b>
<b>Denominación:</b>	<b>Cruceiro 2</b>
<b>Etapa Histórica:</b>	Indeterminada
<b>Estilo relevante</b>	Popular

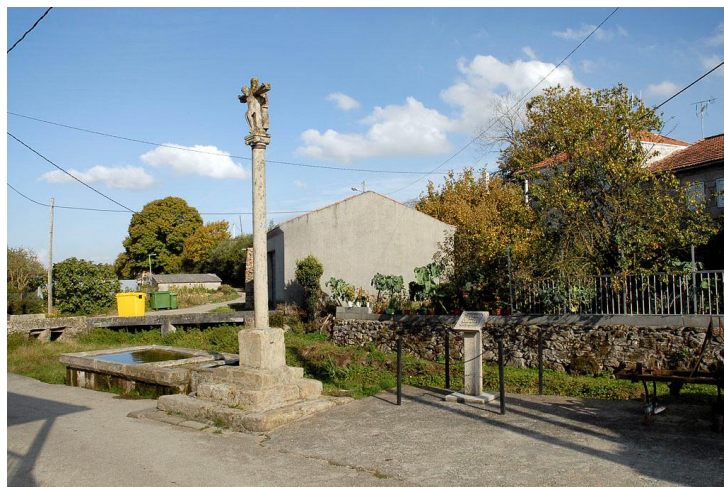
Cruceiro situado no medio do pobo de Sabucedo, ó pé dunha fonte-lavadoiro. Consta de plataforma de catro gradas, unha delas pouco visible xa que foi parcialmente cuberta polo asfalto do camiño. Sobre a plataforma un pedestal cúbico serve de encaixe para o varal cilíndrico. Un pequeno capitel xónico da paso á cruz, esta, latina de brazos cadrados que presenta a seguinte iconografía: no anverso un crucificado de tres cravos coa cabeza lixeiramente ladeada cara a dereita, as mans abertas e o pano de pureza coa lazada no lado dereito. O reverso é o lugar reservado para a Virxe, é unha Soidade de tosca talla apoiada en peaña que aparece cos dedos entrecollidos sobre o peito. A cabeza lixeiramente ladeada cara a dereita e as pregas da indumentaria moi rectas e rudas.

Estado de Conservació Bo
