Canastros 11 - 12

030246

Canastro

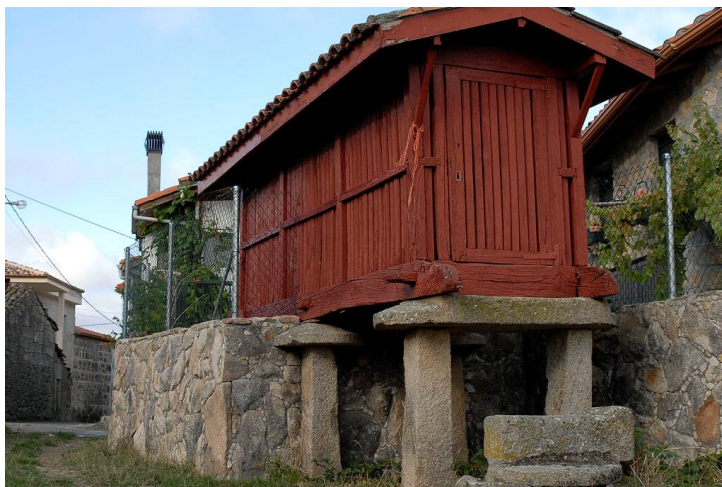
Un dos canastro é de madeira, está composto por tres parellas de esteos. Sobre as parellas dos extremos descansan dúas mesas de pedra e enriba dos pés do medio repousan dous tornarratos con forma de roda. A cámara péchase mediante tres paneis de doelas dispostas en posición vertical e unidas entre si por faixas. Os lados penais quedan reservados para as portas de acceso. Nun dos claros do canastro levantouse un muro que divide o ben, unha parte queda incluso nunha finca privada e a outra da cara un camiño. Esta parte que queda no camiño, emprega a modo de chanzo para subir ata a porta un esteo doutro hórreo. Cuberta a dúas augas con tella romana. O outro exemplar carece de interese etnográfico. A modo de soportes empréganse catro pés e dúas mesas de pedra. A cámara é de formigón e de ladrillos calados. A porta de acceso colócase nun dos lados penais e sobre ela a datación do ben: 1969. Cuberta a dúas augas con tella francesa.
