## Canastro 20

030275

Canastro

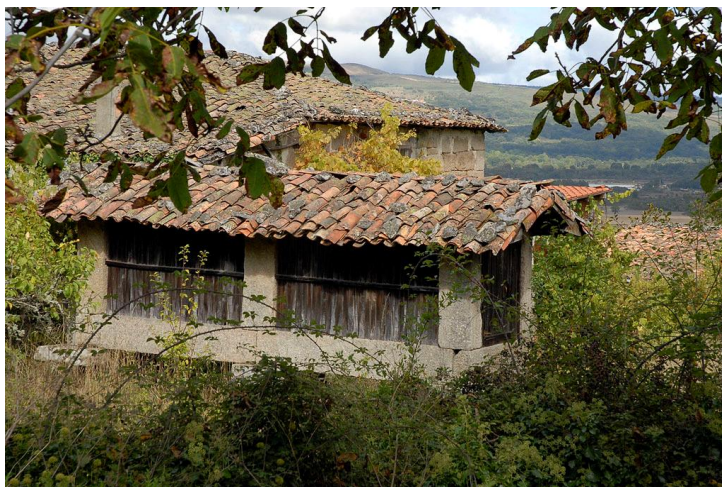
Canastro con cámara mixta apoiada en tres parellas de esteos. O corpo do canastro péchase nos lados costais mediante dous lenzos de doelas separados por unha columna de pedra. As doelas seguen unha disposición vertical e quedan unidas entre sí mediante cintas. Os lados penais quedan reservados para as portas de acceso. Cuberta a dúas augas con tella curva.

Estado de Conservació	Regular
Uso Actual:	Sen uso

Observacións: O corpo do canastro atópase en bo estado de conservación, non sendo así a cuberta.
