## Muíño 10

030298

Muíño

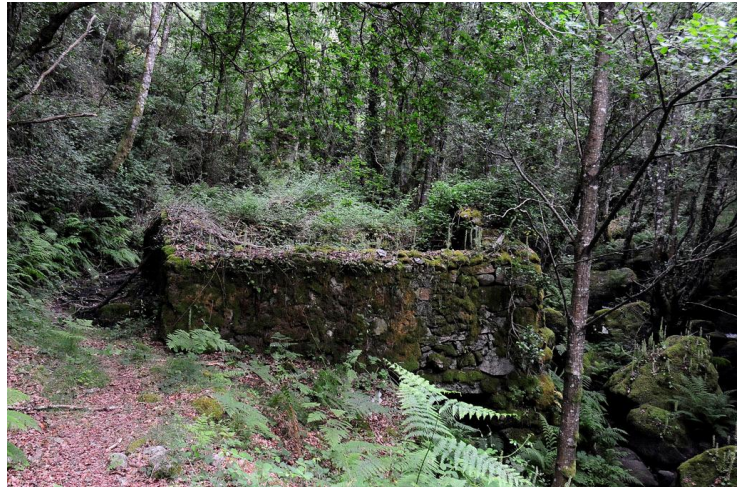
Trátase dun edificio de pranta rectangular coas paredes de cachotería asentadas en seco. É un muiño de canle dun só rodicio. Non se pode determinar de onde parte a lovada nin a maior parte do seu percorrido por estar cuberta de maleza.

Estado de Conservació	Malo
Uso Actual:	Sen uso
Alteracións Morfolóxicas	
Tipo:	
Data:	
Descrición:	
Proxecto:	
Axentes:	
Observacións:
