## Capela da Nosa Señora do Carmen de Veiga

030304

<b>Nomenclator:</b>	3206206
<b>Coord. UTM:</b>	<b>X:</b> 59859263 <b>Y:</b> 464969563
<b>Concello:</b>	Porqueira
<b>Parroquia:</b>	SOBREGANADE
<b>Lugar:</b>	San Mamede de Sobreganade
<b>Tipoloxía:</b>	Arquitectura Religiosa
<b>Tipo:</b>	Capelas
<b>Subtipo:</b>	Capela

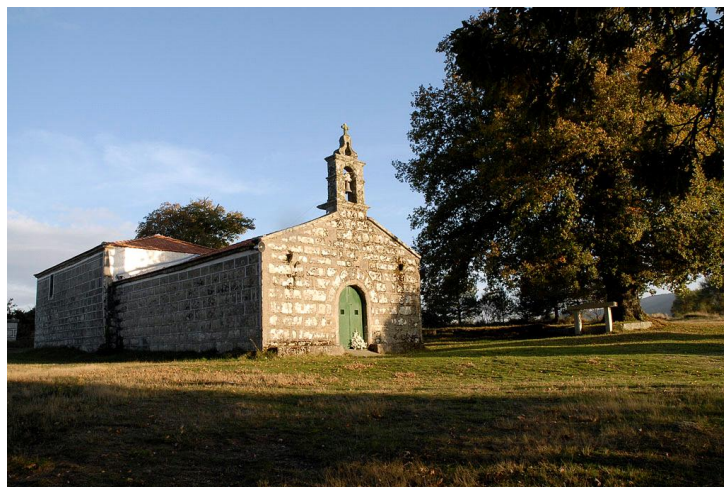
Esta capela do Carme é dunha envergadura considerable, case ten máis trazas de igrexa parroquial cá de ermida. Este feito quizáis teña relación cunha importante cofradía de abades que estaba fundada neste lugar.

Os muros do edificio levántanse a base de perpiaños, conta cunha nave rectangular que se prolonga nun presbiterio de maior altura. A ermida é unha construción de gran sobriedade, na fachada presenta unha portada cun arco de medio punto -conta con outra porta de acceso alintelada nun dos lados maiores da nave-. A espadana aséntase sobre un basamento. O corpo -enmarcado por cornixas na parte superior e inferior- dun só arco con cornixa no arranque do mesmo. Remata todo o conxunto unha pequena cruz latina pétreo asentada sobre un complicado basamento de curvas e contracurvas.
