## Igrexa Parroquial de San Martiño

040001

### Datos de Localización

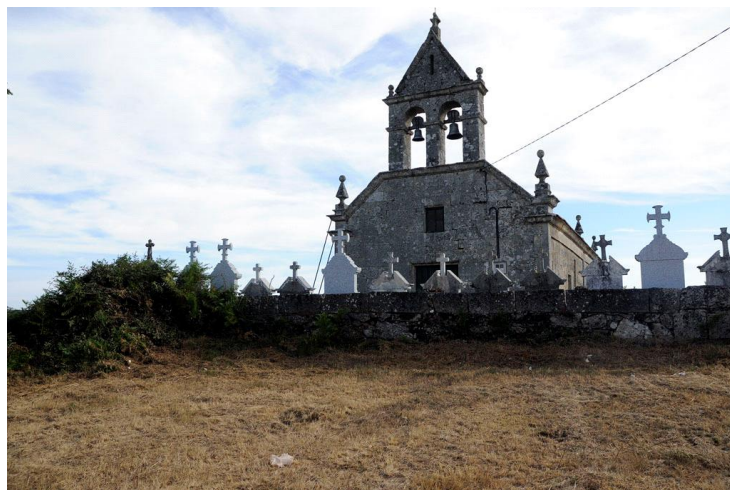
Igrexa cuxa fábrica data do século XVIII, de planta rectangular e muros de perpiaño. Está cuberta por tellado a tres augas e con pináculos como remates, nos ángulos. A fachada é sinxela: porta alintelada sobre a que se dispón un van rectangular e unha espadana dun corpo e dous arcos, rematado en frontón e cruz de pedra.
