## Canastro 7

040008

Canastro

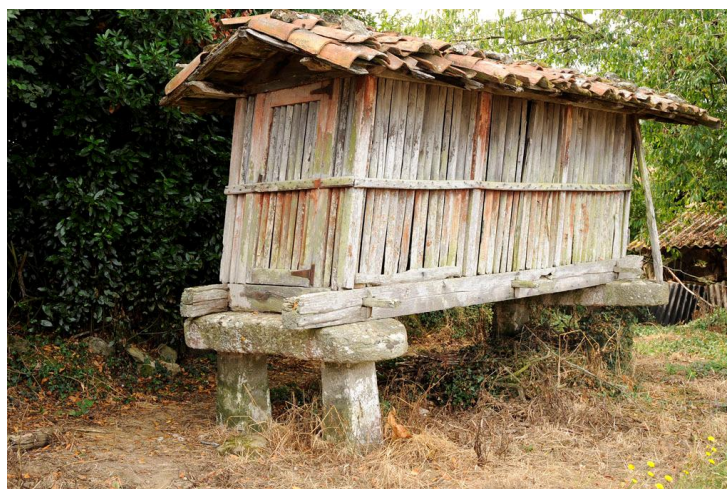
Canastro de madeira sobre dous pares de esteos con tornarratos lonxitudinais. A cámara está formada por balaústres verticais, con tres faixas: dúas verticais e unha horizontal. Nun costal dispúxose un puntal apeado no tornarratos, como reforzo da estrutura. Ten porta nos dous penais e o beirado en forma de arcos polilobulados.

Estado de Conservació	Malo
Uso Actual:	Sen uso

**Observacións:** Cuberta e estrutura en mal estado por efectos das infiltracións de humidade. O ben corre perigo de perderse.
