Grupo de 8 canastros

040081

Nomenclator:	3206702
Coord. UTM:	X: 592904 Y: 4656386
Concello:	Rairiz de Veiga
Parroquia:	CONGOSTRO
Lugar:	San Miguel
Tipoloxía:	Arquitectura Civil
Tipo:	Construcións de Almacenamento
Subtipo:	Canastro

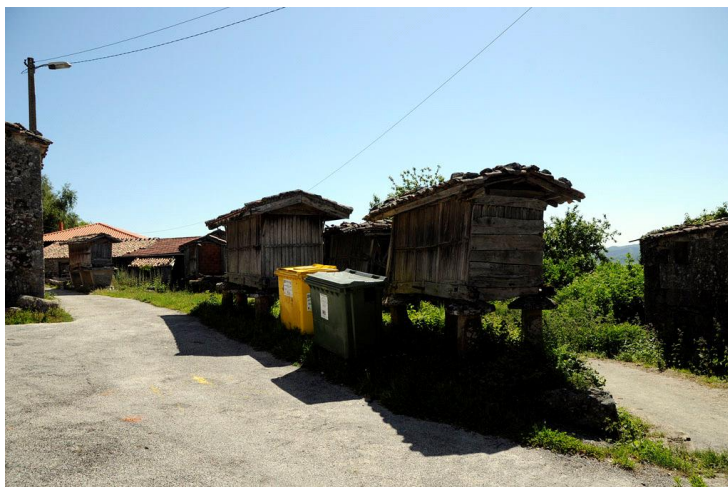
Grupo de oito canastros asentados sobre soleira:

Estado de Conservació Malo

Tipo: Utilización de materiais inadecuados nas reformas dos canastros: ladrillo.

Observacións: Algúns dos canastos están en moi mal estado.
