Forno comunal

040103

| Denominación: | Forno comunal |

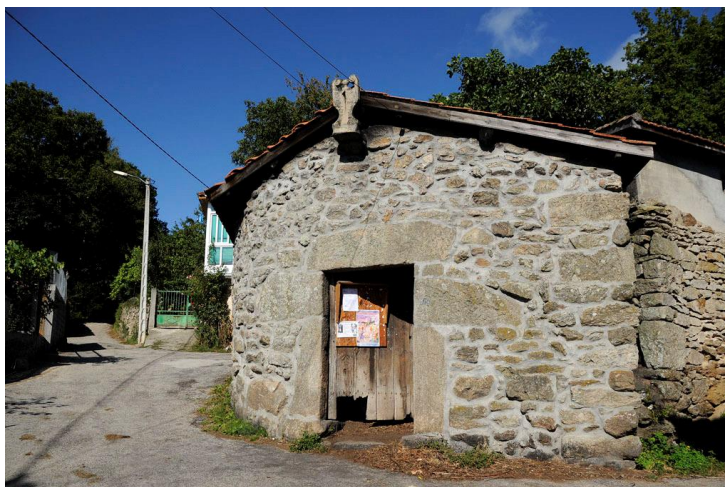
Edificio de planta rectangular cun dos lados da fachada principal redondeado, adaptado a configuración da rúa. Non se trata dun edificio exento senón que se encontra anexo a outras edificacións. Os muros son de cachotería encintados e a edificación presenta como elemento singular, na súa fachada un reloxo de sol. No interior, conservase o chan de laxas de pedra e o tendal para as pezas de pan. A capela do forno foi rehabilitada: é na actualidade é de ladrillo refractario. Non obstante a aparencia exterior da capela responde a tradicional: con borrarreira e chapilé.

| Decorativos: | Reloxo de Sol coroando a fachada. |

| Estado de Conservació | Bo |
| Tipo: | Encintado dos muros. Capela de ladrillo refractario. |
