## Canastro 8

040172

Canastro

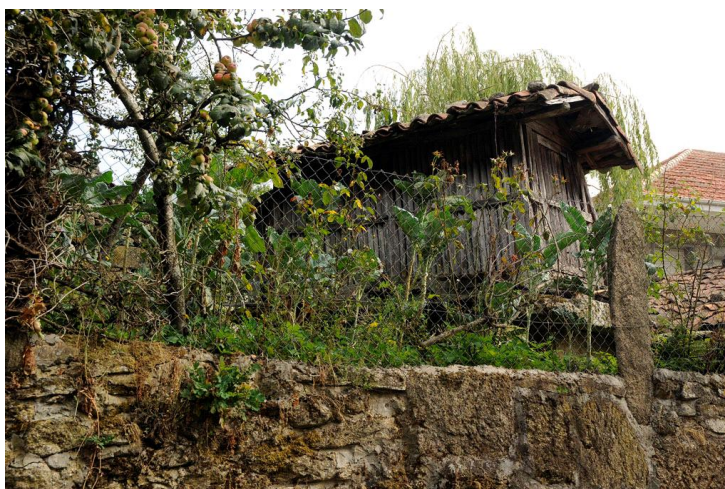
Canastro de madeira sobre cepas e tornarratos lonxitudinais. A cámara está formada por balaústres verticais cruzados por unha faixa horizontal. Ten porta nos dous lados penais. Ten puntais no lado dereito, como reforzo da estrutura que apoian nos tornarratos.

Estado de Conservació	Malo
Uso Actual:	Almacenamento

Observacións: Estrutura moi dañada cun alto grao de inclinación.
