## Canastro 15

040179

<b>Nomenclator:</b>	3206703
<b>Coord. UTM:</b>	X: 595242 Y: 4664665
<b>Concello:</b>	Rairiz de Veiga
<b>Parroquia:</b>	GUILLAMIL
<b>Lugar:</b>	Nigueiroá
<b>Tipoloxía:</b>	Arquitectura Civil
<b>Tipo:</b>	Construcións de Almacenamento
<b>Subtipo:</b>	<b>Canastro</b>

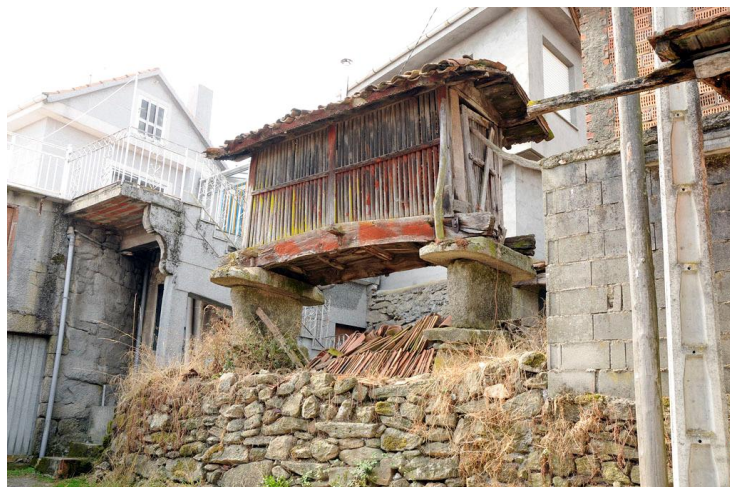
Canastro de madeira asentado sobre soleira e apoiado sobre dúas cepas con tornarratos lonxitudinais. A cámara está formada por balaústres verticais con dobre faixa vertical e horizontal dispostas en forma de cruz. Ten porta de acceso nos dous penais e puntais de reforzo da estrutura. Aínda conserva restos de policromía: nun dos costais e na grade. Presenta un serrado do beiril, a modo decorativo, describindo formas de "dentes de serra" e de "gotas".

Estado de Conservació	Regular
Uso Actual:	Almacenamento

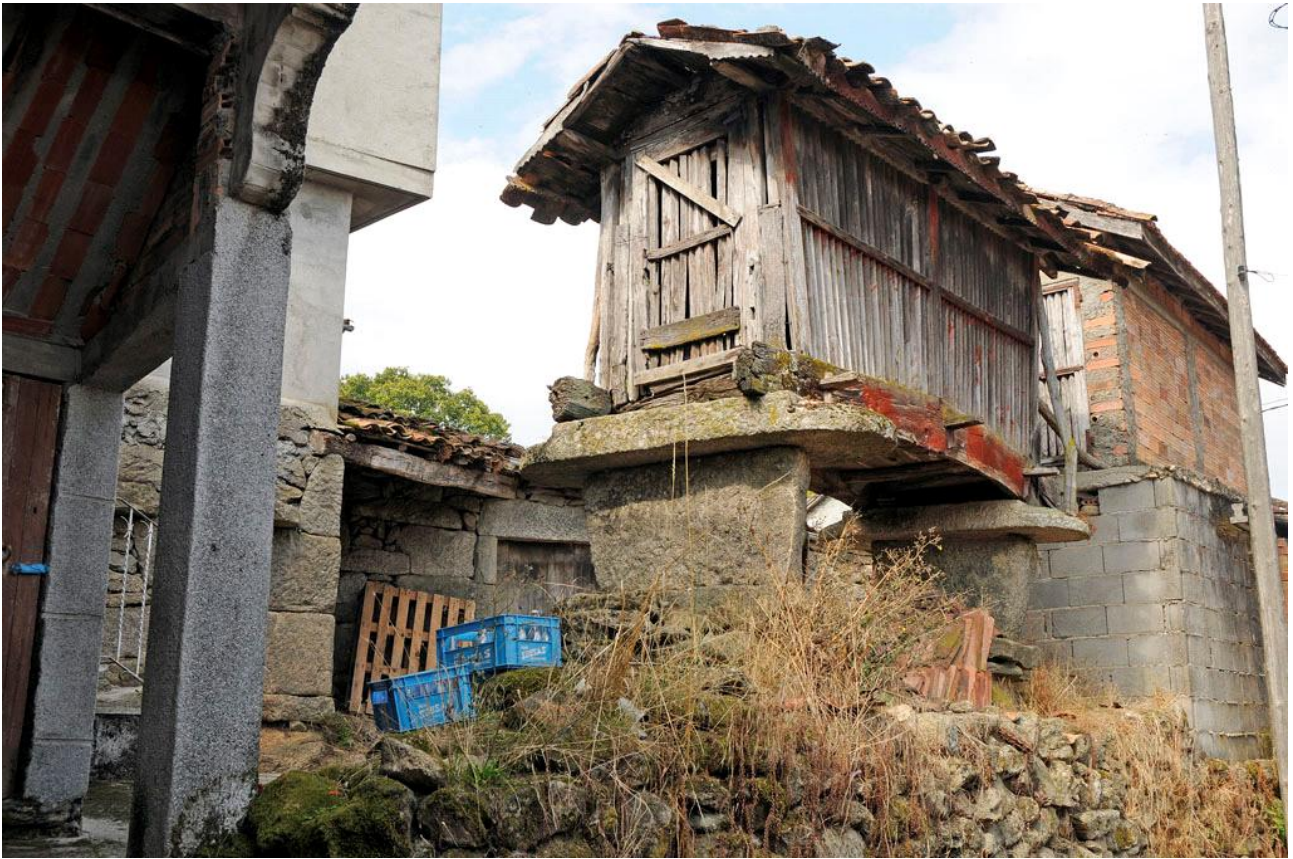
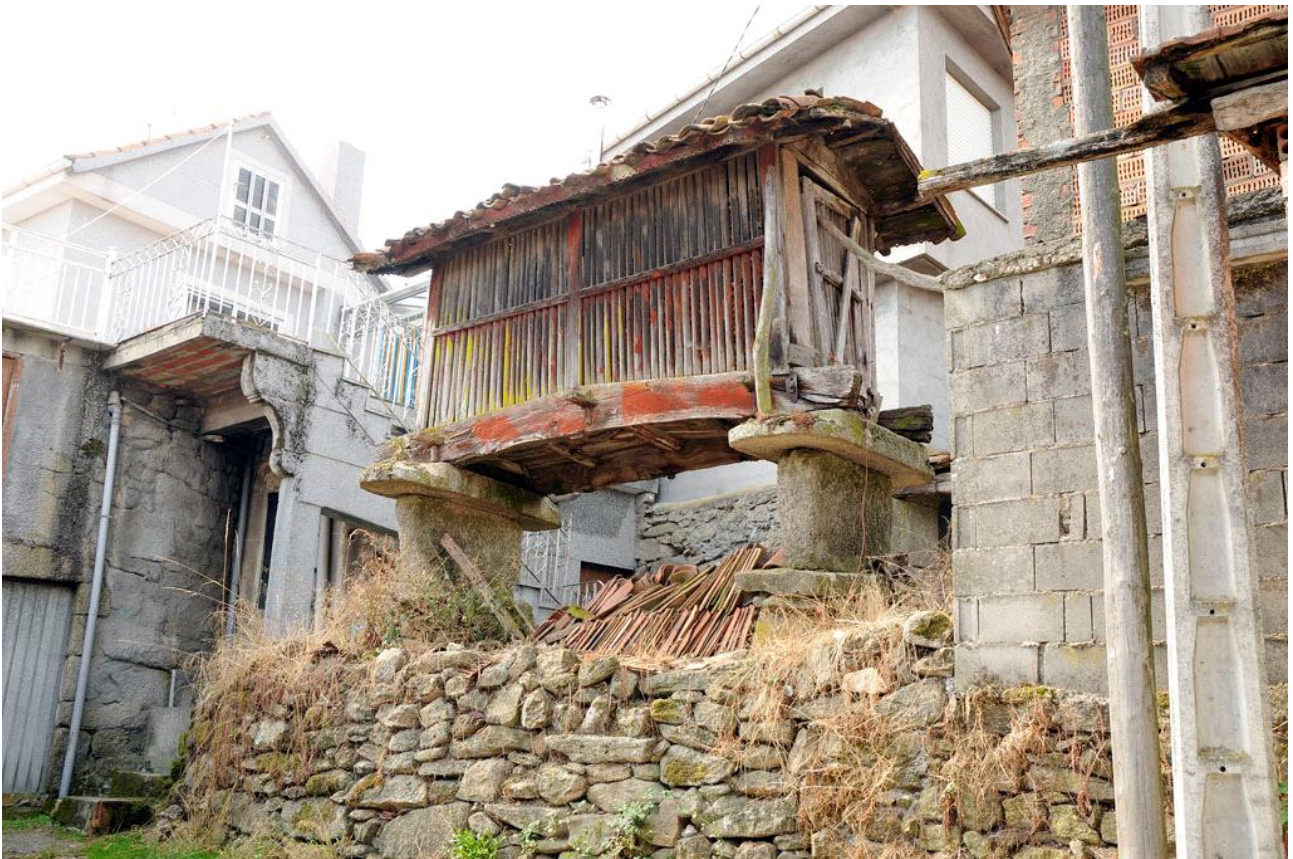
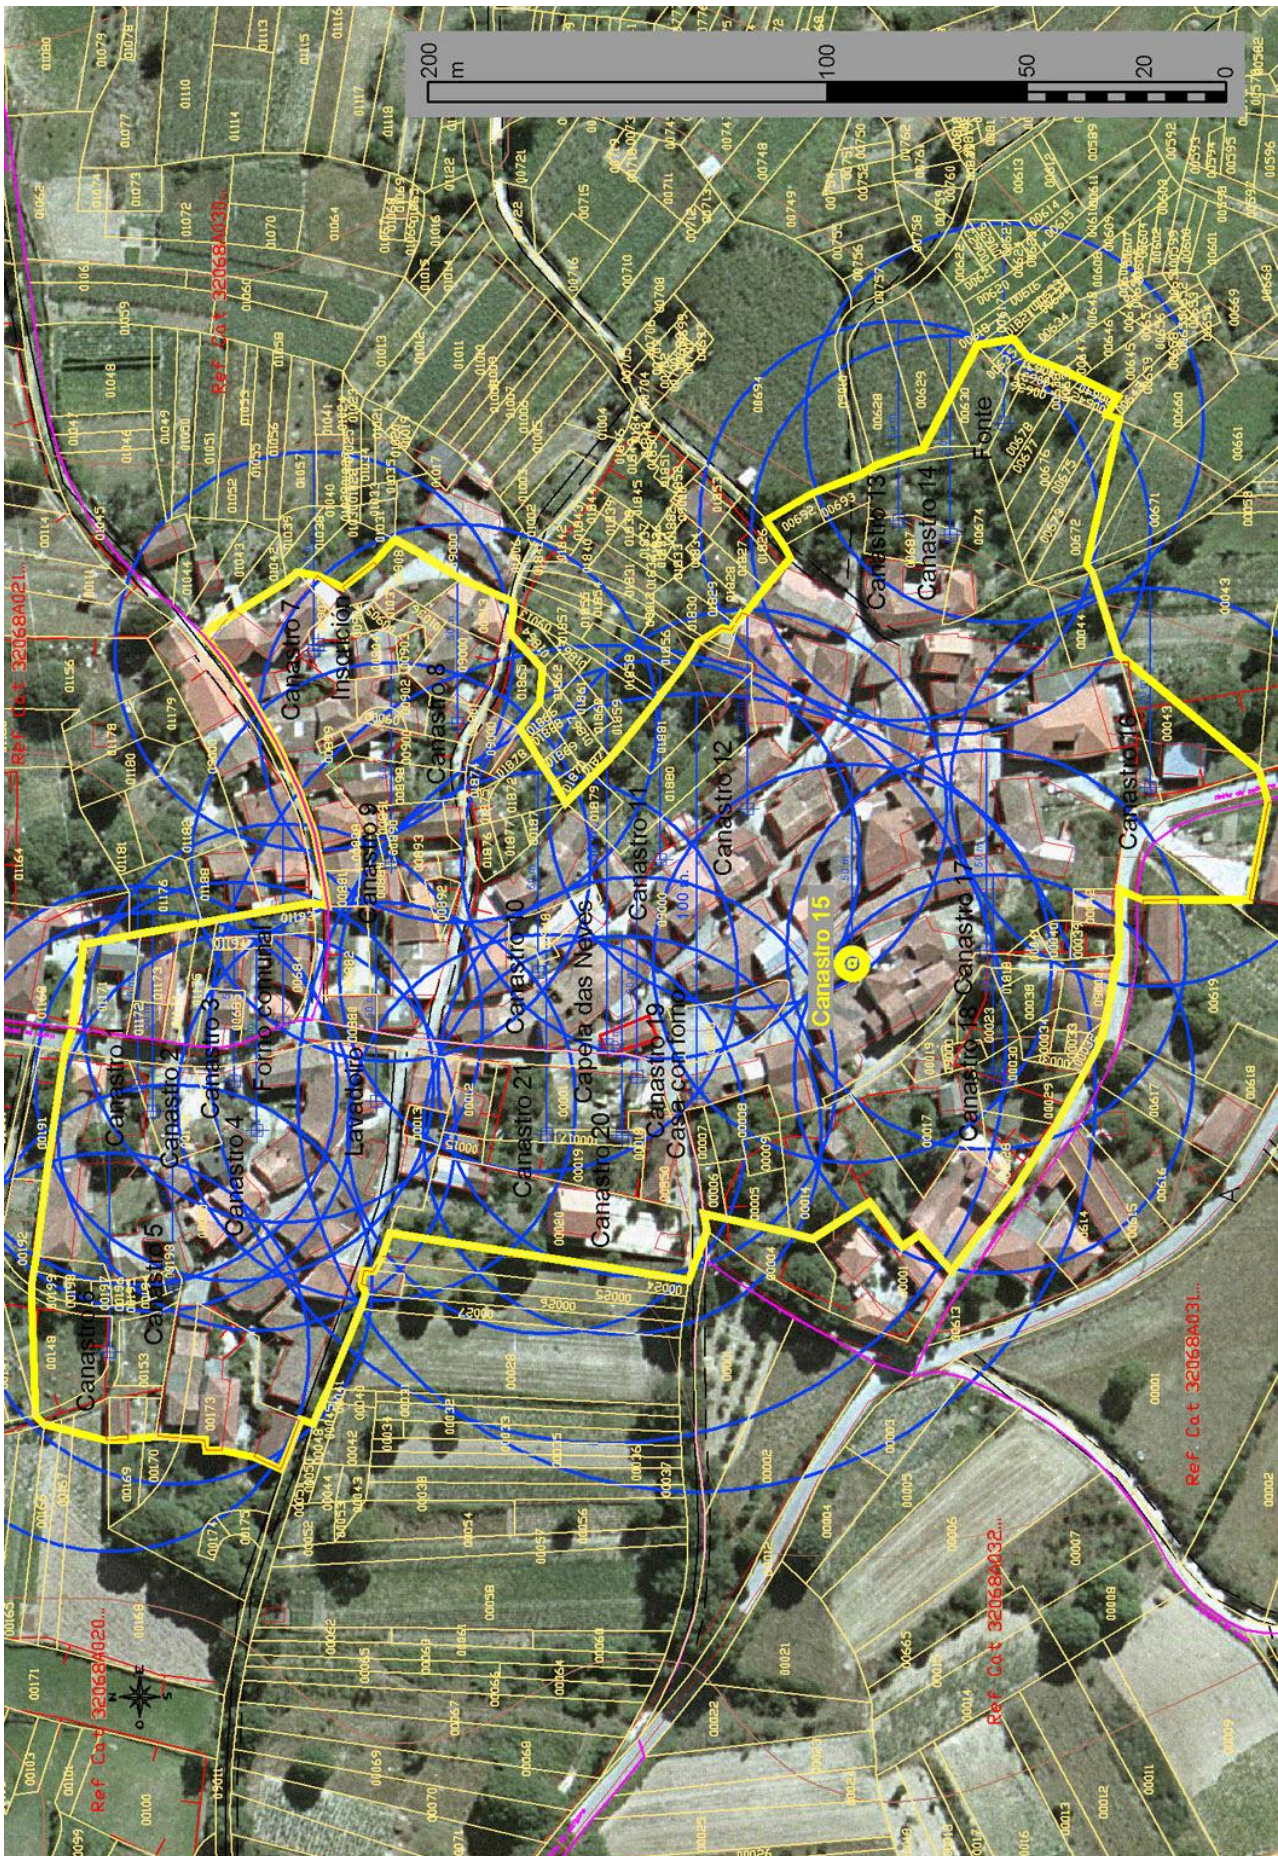
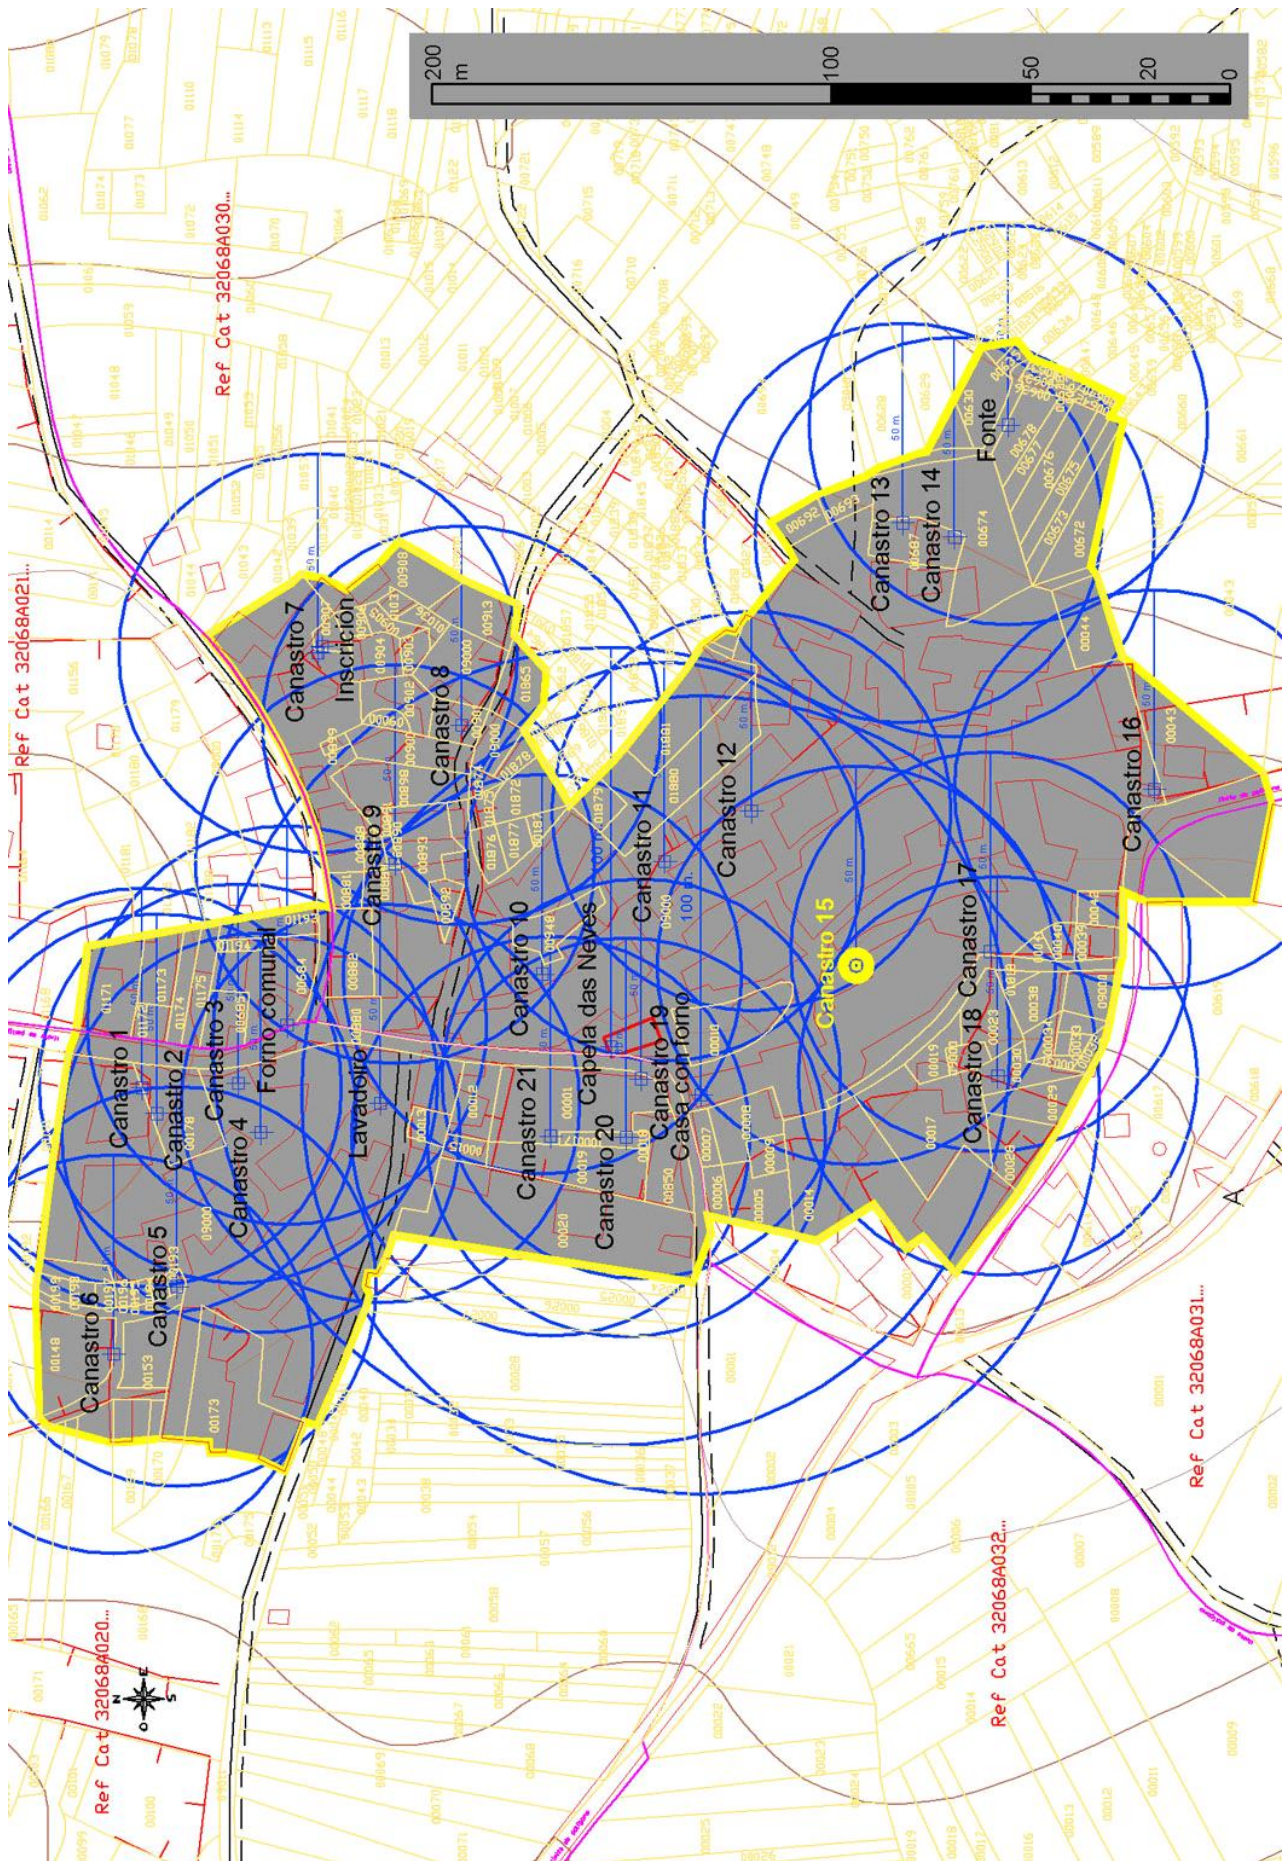
**Mat. Estrutura:** Granito madeira

**Mat. Cuberta:** Madeira, tella
