Canastros da Aira do Tío Primitivo

040192

Canastro

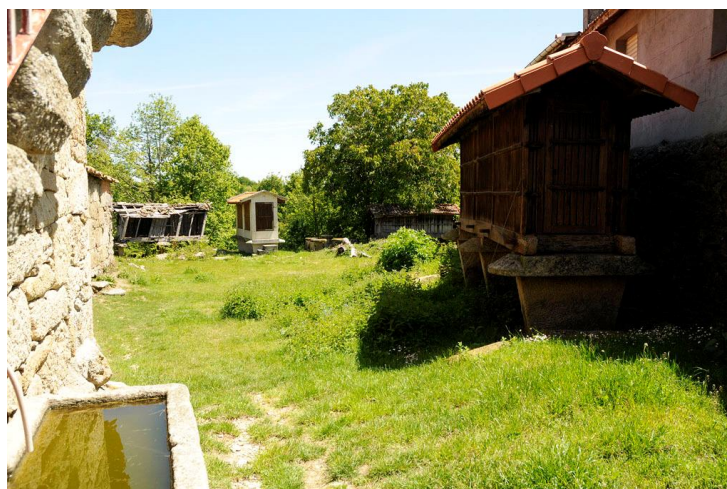
Situados na aira chamada do "Tío Primitivo":

Canastro 1, de madeira sobre tres cepas. A cámara está formada por balaústres verticais cunha dobre faixa horizontal e dúas faixas máis verticais que se cruzan nos costais. Ten porta nos dous penais.

Canastro 2, de madeira apoiado sobre tres pares de esteos con tornarratos lonxitudinais sobre cada par dos penais. A cámara en moi mal estado, estaba formada por balaústres verticais coas súas faixas de reforzo.

Canastro 3, de madeira apoiado sobre tres pares de esteos con tornarratos lonxitudinais sobre cada par dos penais. A cámara está formada por balaústres verticais cunha faixa horizontal e dúas verticais cruzadas, nos costais.

Observacións: Estado desigual dos tres canastros. O catalogado co número 2 e o que se atopa en peor estado e urxe unha intervención baixo risco de desaparecer. O número 1 e o que está mellor conservado, xa que sufriu unha reforma recentemente.
