## Casa tradicional

040193

Casa Vivenda

<b>Nomenclator:</b>	3206702
<b>Coord. UTM:</b>	<b>X:</b> 593123 <b>Y:</b> 4655633
<b>Concello:</b>	Rairiz de Veiga
<b>Parroquia:</b>	CONGOSTRO
<b>Lugar:</b>	Congostro
<b>Tipoloxía:</b>	Arquitectura Civil
<b>Tipo:</b>	Casas Vivendas
<b>Subtipo:</b>	<b>Casa Vivenda</b>
<b>Denominación:</b>	<b>Casa tradicional</b>
<b>Etapa Histórica:</b>	Idade Contemporánea
<b>Estilo relevante</b>	Popular

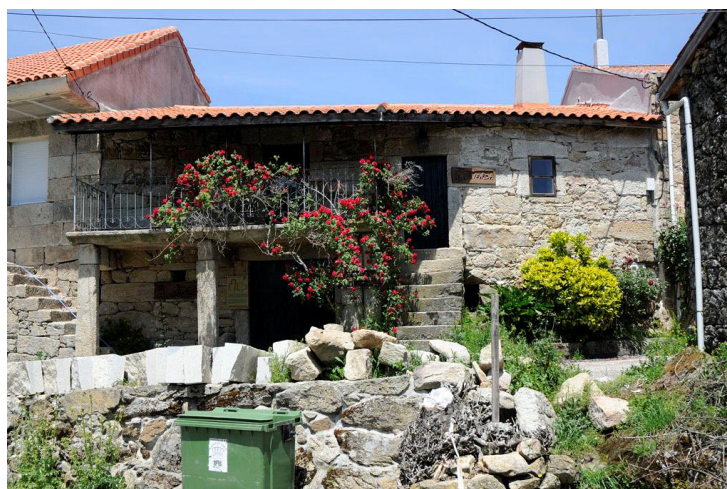
Casa de planta rectangular e muros de cachotería. É unha vivenda labrega tradicional da área meridional galega; recentemente rehabilitada . Consta de baixo e planta: no baixo atópanse as dependencias destinadas aos animais e aos apeiros de labranza, ás que se accede mediante un portón de dobre folla. Ao primeiro andar accédese mediante un patín de disposición perpendicular á fachada e desemboca nunha correioira con reixería de ferro, a cal se sustenta sobre traves de madeira ben labradas de aristas rebaxadas.

<b>Plantas:</b>	B+1
<b>Edif. Anexas:</b>	
<b>Mat. Fachada:</b>	Granito
<b>Mat. Estrutura:</b>	Granito, madeira
<b>Mat. Cuberta:</b>	Madeira, tella

Estado de Conservació	Bo
Uso Actual:	
Alteracións Morfolóxicas	
Tipo:	Edificio rehabilitado recentemente, respetando os materiais e a tipoloxia tradicional.
Data:	
Descrición:	
Proxecto:	
Axentes:	
Observacións:
