## Canastro 10

040207

| <b>Subtipo:</b> | <b>Canastro</b> |

| <b>Denominación:</b> | <b>Canastro 10</b> |

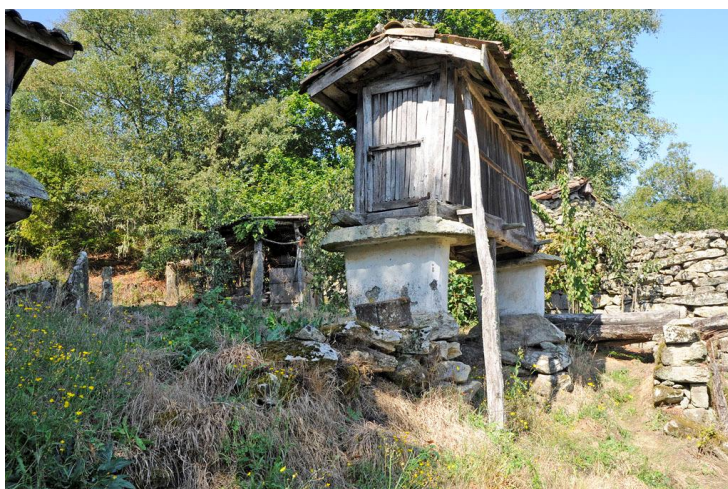
Canastro asentado sobre soleira que ten que salvar o desnivel de terreo . É de madeira sobre cepas de pedra, recubertas de ieso, sobre as que se dispón tornarratos lonxitudinais. A cámara está formada por balaústres verticais, cunha faixa de reforzo horizontal. Nun dos costais presenta un puntal de reforzo, transversal e no outro un puntal vertical que apoia no chan.

| Estado de Conservació | Malo |
| Observacións: | Tellado en mal estado. Estrutura en mal estado: presenta forte inclinación. |
