Capela de San Roque

040210

Datos de Localización

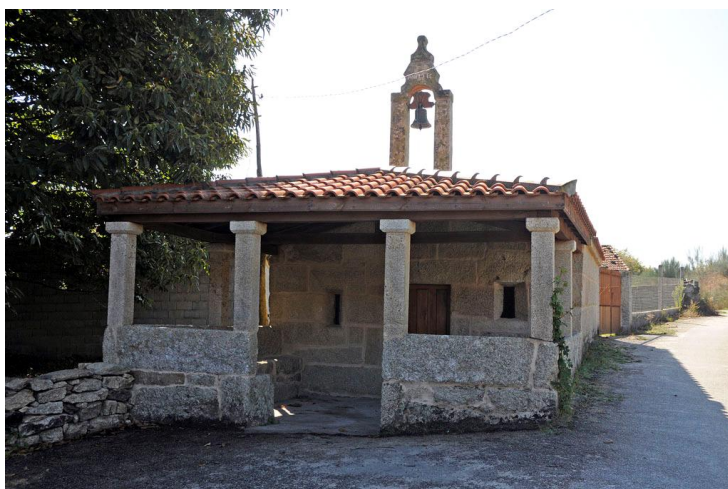
Capela de planta rectangular, con muros de perpiaño encintados. Tellado a tres augas cuberto con tella curva e rehabilitado recentemente. Diante da fachada principal, adro cuberto con tellado a tres augas sobre pilares. Na fachada porta alintelada, flanqueada de vans abocinados. Remata cunha espadana dun só arco.

Estado de Conservació Bo

Observacións: A cuberta do adro é de recente construción. Tamén se encintaron os muros e se rehabilitou o tellado.
