Capela de San Sadurniño

040219

Datos de Localización

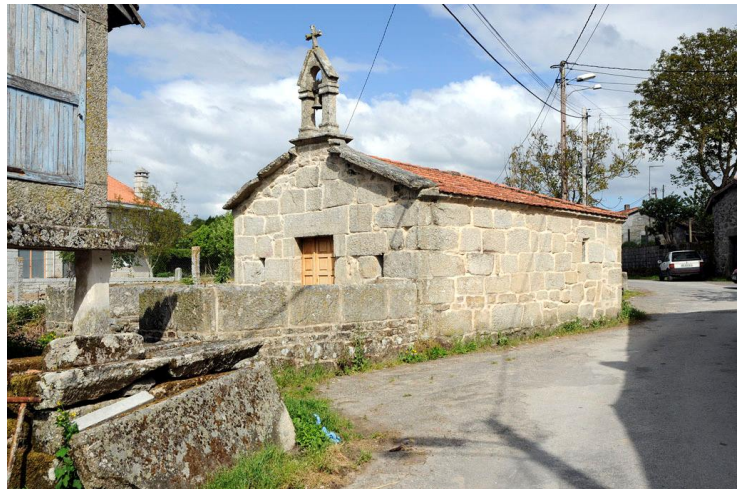
Planta rectangular con muros de cachotería encintados e tellado a tres augas. Portada sinxela con porta alintelada e flanqueada por pequenos vans rectangulares. Remata a fachada en espadana dun só arco, con arquitecraes no arranque do arco e rematado en cruz. Diante da fachada adro sen porticar.
