## Canastro 1

040220

<b>Nomenclator:</b>	3206703
<b>Coord. UTM:</b>	X: 596512 Y: 4665333
<b>Concello:</b>	Rairiz de Veiga
<b>Parroquia:</b>	GUILLAMIL
<b>Lugar:</b>	Rosén
<b>Tipoloxía:</b>	Arquitectura Civil
<b>Tipo:</b>	Construcións de Almacenamento
<b>Subtipo:</b>	<b>Canastro</b>
<b>Denominación:</b>	<b>Canastro 1</b>
<b>Etaqa Histórica:</b>	Idade Contemporánea
<b>Estilo relevante</b>	Popular
<b>Outros Estilos:</b>

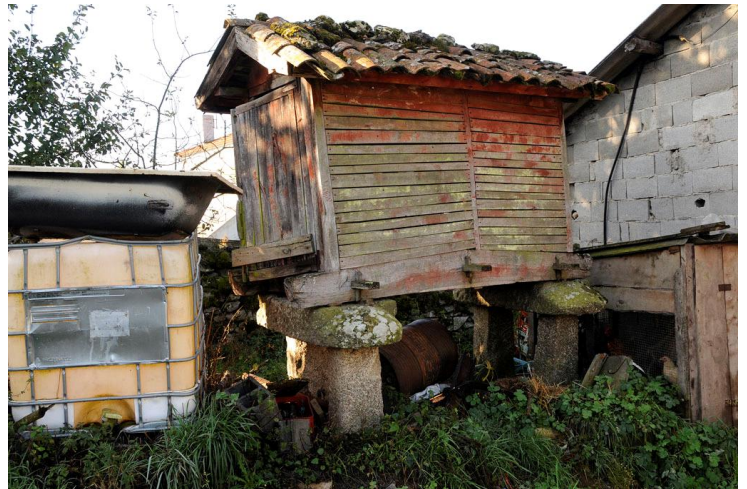
Canastro de madeira sobre catro pés, con tornarratos lonxitudinais sobre cada par de esteos. Cámara formada por balaústres horizontais con unha faixa vertical nun dos costais e tres no outro. Ten porta nun dos lados penais. O tellado ten voadizo sobre os lados penais e costais. Conserva restos de policromía vermella.

Estado de Conservació	Malo
Uso Actual:	Almacenamento
<b>Alteracións Morfolóxicas</b>	
Tipo:	
Data:	
Descrición:	
Proxecto:	
Axentes:	
Observacións:	Tellado en mal estado.
