## Muíño do Castro

040228

Muíño

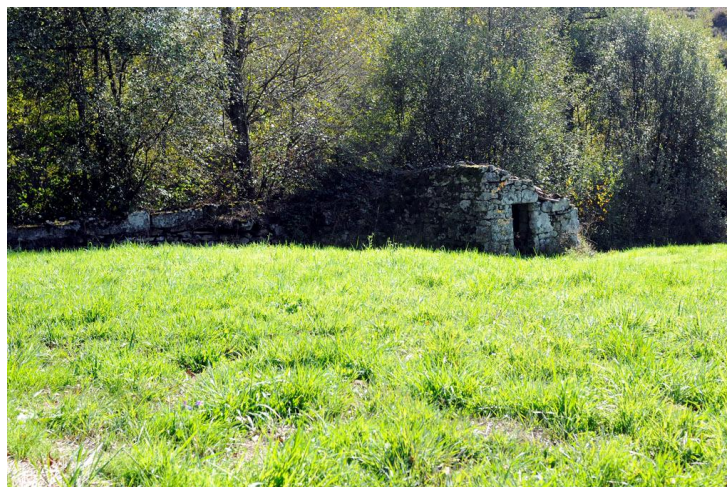
Pequena construción de muros de cachotería e planta cadrada con tellado a unha vertente. Conserva a canle de tipo descuberto e ten unha soa moa. Aínda que non está en funcionamento, conserva algúns dos elementos utilizados para o proceso de trituración: a moega, o pé e a moa.

Estado de Conservació	Malo
Uso Actual:	Sen uso

Observacións: Tellado en mal estado. Presenza de brión nas paredes e de maleza no seu interior.
