## Muíño novo do Ceno

040245

Muíño

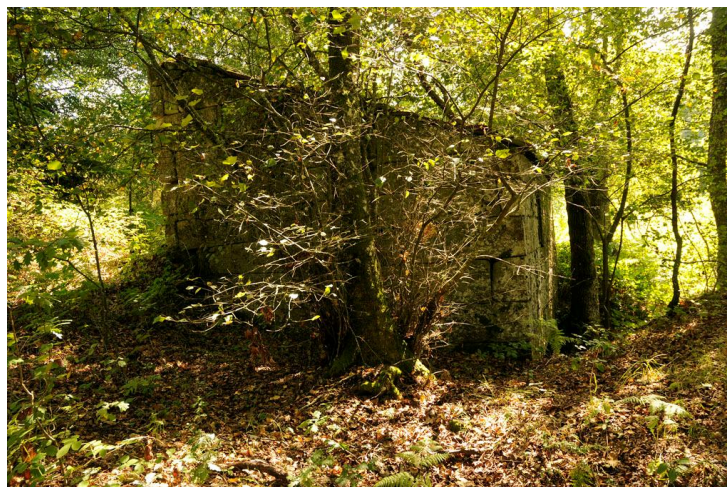
Edificio de planta rectangular, muros de perpiaño e tellado a unha vertente. Aínda que non é frecuente nos edificios destinados a muíño, ten aberta unha ventá, por riba do inferno e que da a sala do tremiñado, onde conserva todos os elementos para moer: moega, adella, tenxedeiro moa, e incluso o burro ou guindastre, utilizado para mover a moa, e unha artesa para gardar o gran.

Estado de Conservació	Regular
Uso Actual:	
Alteracións Morfolóxicas	
Tipo:	
Data:	
Descrición:	
Proxecto:	
Axentes:	
Observacións:	A estrutura de madeira da cuberta está en moi mal estado.
