## Muíño Vello do Ceno

040247

<b>Nomenclator:</b>	3206703
<b>Coord. UTM:</b>	X: 596137 Y: 4663912
<b>Concello:</b>	Rairiz de Veiga
<b>Parroquia:</b>	GUILLAMIL
<b>Lugar:</b>	Xuxá
<b>Tipoloxía:</b>	Arquitectura Civil
<b>Tipo:</b>	Construcións de Transformación
<b>Subtipo:</b>	Muíño

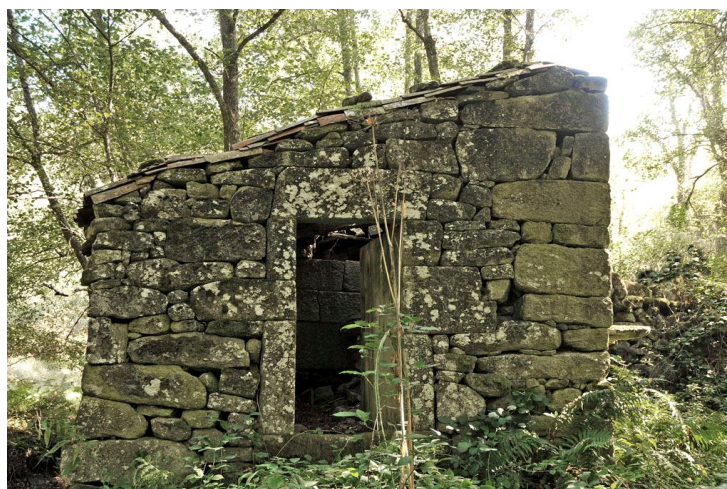
Situado en zona de monte e prados, accedese por dous pontillóns de pedra. É un edificio de pequenas dimensións, planta rectangular, con aparello de cachotería asentada en seco e cuberta dunha soa vertente. Ten unha abertura na canle que permite acceder, con facilidade ao inferno, onde se atopa o rodicio. Nesa fachada pode observarse unha porta, que hoxe está tapiada. Nun dos lados menores ten unha ventá con peitoril que faría a función de posadoiro.

Estado de Conservació	Malo
Uso Actual:	Sen uso
Alteracións Morfolóxicas	
Tipo:	
Data:	
Descrición:	
Proxecto:	
Axentes:	
Observacións:	Tellado en malas condicións e contorno sen acondicionar. Muros cubertos de liques.
