## Canastro 6

040256

Canastro

**Denominación:** Canastro 6  
**Etapa Histórica:** Idade Contemporánea  
**Estilo relevante:** Popular

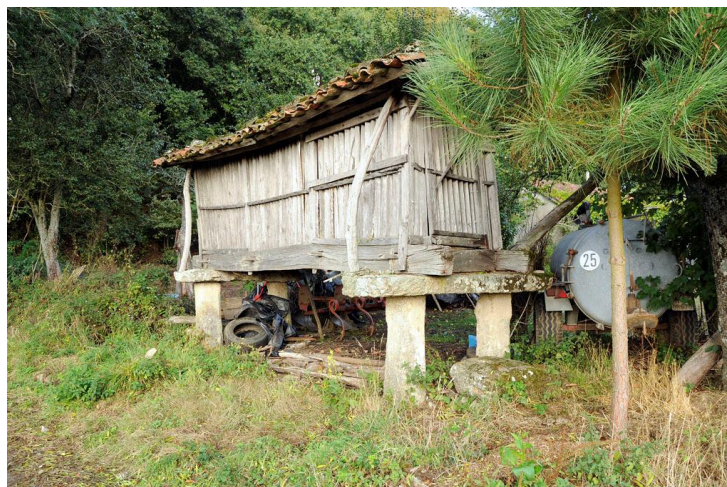
Canastro de madeira sobre esteos de pedra de sección cuadrangular, con tornarratos lonxitudinais sobre cada par de esteos. A cámara está formada por balaústres verticais, cunha faixa horizontal que percorre o perímetro do canastro e dúas faixas verticais, que separan tres tramos. Xunto aos puntais dos costais, serven de reforzo da estrutura.

Estado de Conservació	Regular
Uso Actual:	Almacenamento
<b>Alteracións Morfolóxicas</b>	
Tipo:	
Data:	
Descrición:	
Proxecto:	
Axentes:	
Observacións:	Tellado en mal estado: necesita intervención. A estrutura da cámara tende a inclinarse.
