## Muíño do Tio Grande

040257

### Datos de Localización

<b>Nomenclator:</b>	3206704
<b>Coord. UTM:</b>	X: 593593 Y: 4660748
<b>Concello:</b>	Rairiz de Veiga
<b>Parroquia:</b>	LAMPAZA
<b>Lugar:</b>	Castrelo
<b>Tipoloxía:</b>	Arquitectura Civil
<b>Tipo:</b>	Construcións de Transformación
<b>Subtipo:</b>	Muíño

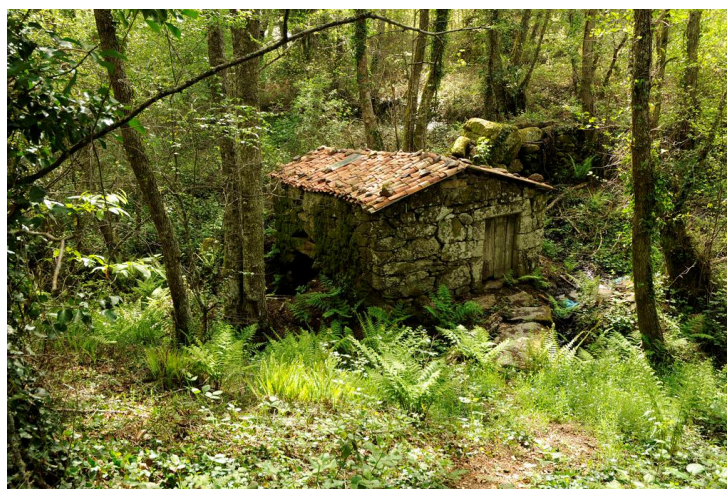
Edificio de planta rectangular, muros de cachotería asentados en seco e tellado a dúas augas. No inferno pode observarse os diferentes dispositivos que activan a moa: o rodicio de ferro unido ao touzo; a trabe sobre a que asinta o rodicio: chamada "arrieiro"; o "erguedoiro" que fai subir e baixar o rodicio e o "afiridoiro" o cal permite parar a moa. Nas agullas da porta de entrada, a cal está situada nun lateral da fachada principal, aparecen cruces inscritas.

Estado de Conservació	Regular
Uso Actual:	Sen uso
Alteracións Morfolóxicas	
Tipo:	
Data:	
Descrición:	
Proxecto:	
Axentes:	
Observacións:	Tellado en mal estado. Muros cubertos de de liques e brión.
