## Canastro 9

040271

Canastro

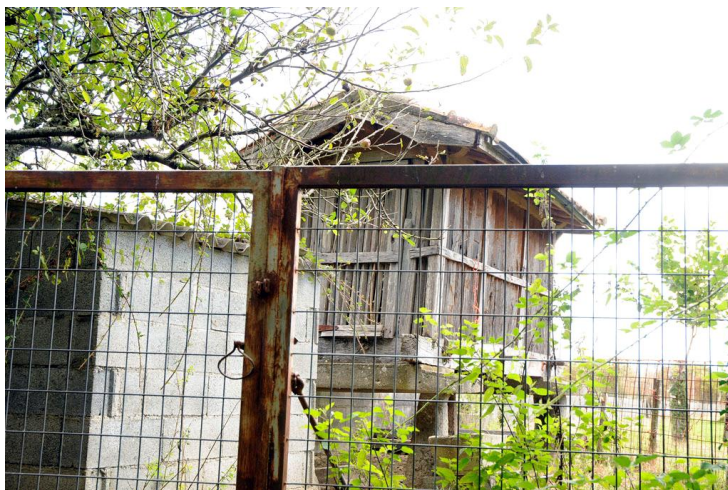
Canastro de madeira sobre dous pares de esteos de pedra. A cámara está formada por balaústres verticais, cunha faixa horizontal e dúas verticais, que crean tres tramos.

Estado de Conservació	Malo
Uso Actual:	Almacenamento
Alteracións Morfolóxicas	
Tipo:	Tellado cuberto con tella francesa. Tornarratos de cemento
Data:	
Descrición:	
Proxecto:	
Axentes:	
Observacións:	Utilización inadecuada de materiais, no caso do tornarratos. Rehabilitación da cuberta inadecuada, debería utilizarse tella do país.
