## Canastro 1

040276

Canastro

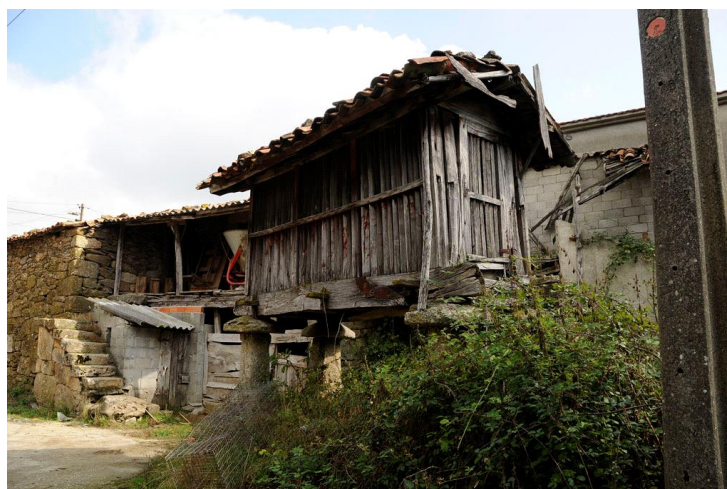
Canastro de madeira apoiado sobre catro esteos de sección cadrada, e enriba de cada pé un tornarratos circular, plano na parte baixa e cónico na parte superior. A cámara está formada por balaústres verticais, cunha faixa de reforzo horizontal, que recorre os costais e un dos penais. No outro penal, situase a porta, flanqueada por dous puntais que apoian no tornarratos e serven de suxeición da estrutura.

Estado de Conservació	Regular
Uso Actual:	Almacenamento

Observacións: O tellado está en malas consdicións, permitindo a filtración de auga.
