Canastro 2

040285

Canastro

Nomenclator:	3206704
Coord. UTM:	X: 594517 Y: 4660858
Concello:	Rairiz de Veiga
Parroquia:	LAMPAZA
Lugar:	Lama de Paio
Tipoloxía:	Arquitectura Civil
Tipo:	Construcións de Almacenamento
Subtipo:	Canastro
Denominación:	Canastro 2
Etapa Histórica:	Idade Contemporánea
Estilo relevante	Popular
Outros Estilos:

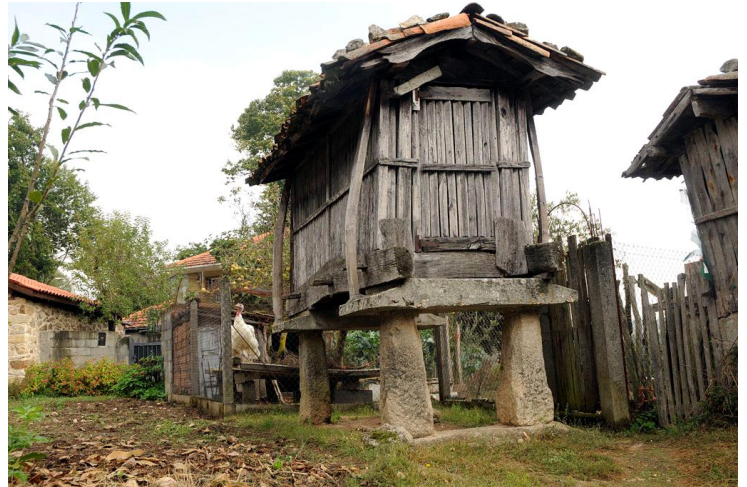
Canastro de madeira apoiado sobre catro esteos de sección cadrada, con tornarratos de cemento, dunha soa peza para cada par de pes. A cámara está formada por balaústres verticais, con faixa horizontal e puntais de reforzo nos ángulos, apoiados nos tornarratos. Ten porta nos dous penais, sobre os que dispón un topete destacado. Baixo un deles dispón unha peza de madeira, a modo de beirado, serrada en forma de arco de medio punto.

Estado de Conservació	Regular
Uso Actual:	Almacenamento
Alteracións Morfolóxicas	
Tipo:	Os tornarratos son de nova factura, feitos de cemento.
Data:	
Descrición:	
Proxecto:	
Axentes:	
Observacións:	O canastro foi traladado ao lugar que ocupa actualmente.
