## Canastro 2

040301

Canastro

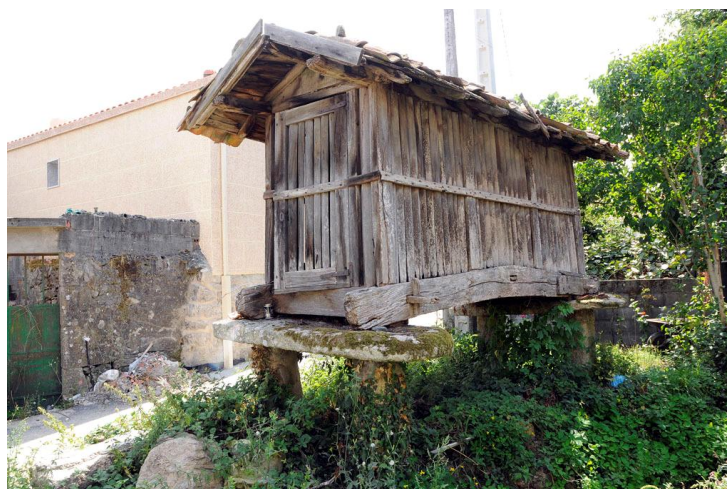
Canastro de madeira, sobre catro esteos cadrados, con dúas lousas de pedra que fan as funcións de tornarratos sobre cada par de pés. A cámara está formada por balaústres verticais, cunha faixa horizontal de reforzo e dúas verticais, separando tres tramos da cámara. As portas están nos dous penais e sobre elas o voo do tellado.

Estado de Conservació	Malo
Uso Actual:	Sen uso

**Observacións:** En moi mal estado de conservación: faltan tellas, á cámara fáltanlle algúns dos balaústres e unha das portas está rota.
