## Canastro 5

040304

<b>Nomenclator:</b>	3206704
<b>Coord. UTM:</b>	X: 594046 Y: 4662237
<b>Concello:</b>	Rairiz de Veiga
<b>Parroquia:</b>	LAMPAZA
<b>Lugar:</b>	Lampaza
<b>Tipoloxía:</b>	Arquitectura Civil
<b>Tipo:</b>	Construcións de Almacenamento
<b>Subtipo:</b>	<b>Canastro</b>

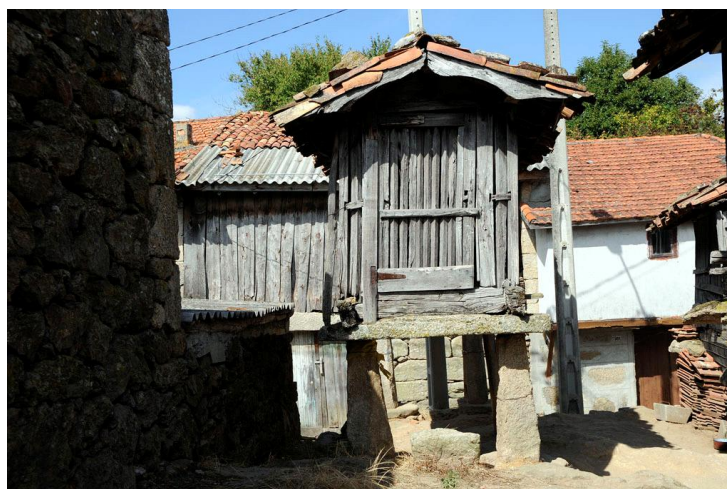
Canastro de madeira sobre esteos. Facendo as funcións de tornarratos, unha lousa de pedra para cada par de pés. A cámara está formada por balaústres verticais cunha faixa horizontal e dúas paralelas as doelas, separando tramos. Para dar maior consistencia a estrutura, dispúxose un puntal debaixo da grade e que apoia no chan. Ten porta nos dous penais e no beirado dous tablóns tallados, a modo de motivo decorativo.

**Mat. Estrutura:** Granito, madeira

**Mat. Cuberta:** Madeira, tella

Estado de Conservació	Malo
Uso Actual:	Almacenamento
Alteracións Morfolóxicas	
Tipo:	
Data:	
Descrición:	
Proxecto:	
Axentes:	
Observacións:
