Canastro 9

040308

Canastro

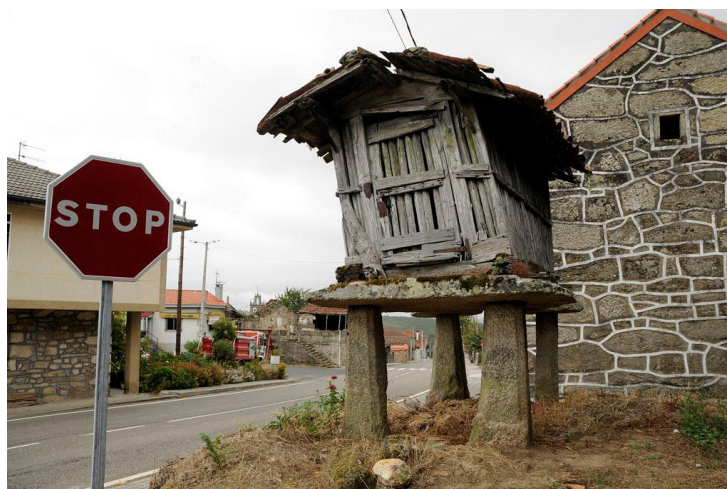
Canastro de madeira apoiado en catro esteos de sección cuadrangular coas aristas rebaxadas. Sobre un par de pés, unha lousa de pedra fai as funcións de tornarratos, nos outros restantes superpónselle unha pedra circular individual. A cámara está formada por balaústres verticais, cunha faixa horizontal de reforzo. Ten porta nun dos lados penais. Conserva restos de policromía vermella.

Estado de Conservació	Malo
Uso Actual:	Sen uso

Observacións: En moi mal estado de conservación, o tellado perdeu parte das tellas e a estrutura presenta un grao importante de deterioro. A cámara móstrase moi inclinada.
