Canastro 3

Datos de Localización

Nomenclator:	3206704
Coord. UTM:	X: 593929 Y: 4661679
Concello:	Rairiz de Veiga
Parroquia:	LAMPAZA
Lugar:	Padroso
Tipoloxía:	Arquitectura Civil
Tipo:	Construcións de Almacenamento
Subtipo:	Canastro

Denominación:	Canastro 3
Etape Histórica:	Idade Contemporánea
Estilo relevante	Popular

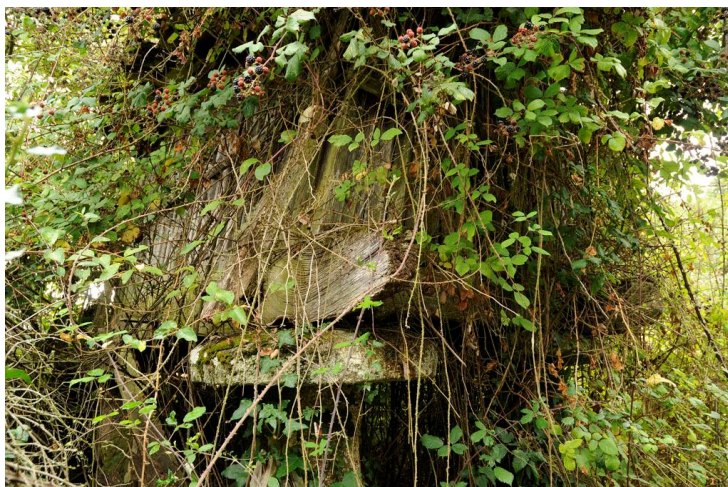
Canastro de madeira apoiado sobre dous pares de esteos. Os dianteiros interpoñen á cámara un tornarratos circular sobre cada pé. No penal traseiro unha lousa de pedra sobre os dous pés, serve para protexer a cámara dos animais. A cámara está en moi mal estado e cuberta de maleza.

Estado de Conservació	Malo
Uso Actual:	>Sen uso
Alteracións Morfolóxicas	
Tipo:	
Data:	
Descrición:	
Proxecto:	
Axentes:	
Observacións:	En moi mal estado a estrutura do canastro, corre risco de desaparecer.
