## Canastro 5

040320

<b>Nomenclator:</b>	3206704
<b>Coord. UTM:</b>	X: 593961 Y: 4661694
<b>Concello:</b>	Rairiz de Veiga
<b>Parroquia:</b>	LAMPAZA
<b>Lugar:</b>	Padroso
<b>Tipoloxía:</b>	Arquitectura Civil
<b>Tipo:</b>	Construcións de Almacenamento
<b>Subtipo:</b>	<b>Canastro</b>

<b>Denominación:</b>	<b>Canastro 5</b>
<b>Etapa Histórica:</b>	Idade Contemporánea
<b>Estilo relevante</b>	Popular

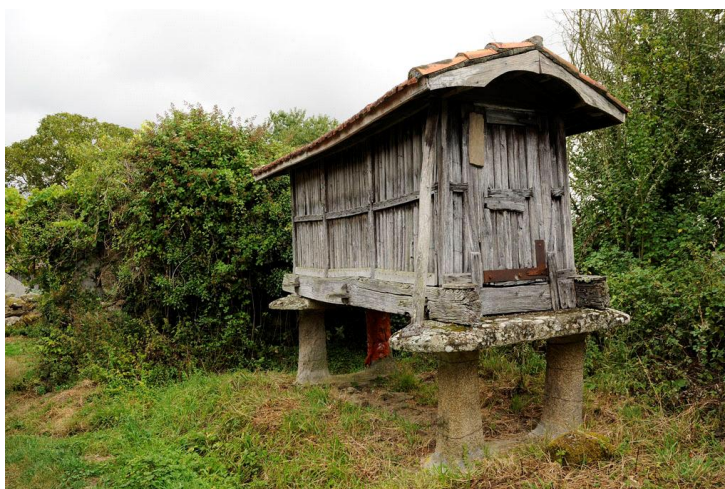
Canastro de madeira apoiado sobre dous pares de esteos de sección cuadrangular. Sobre cada par unha lousa de pedra fai as funcións de tornarratos. A cámara está formada por balaústres verticais, dúas faixas paralelas, separando tramos, e unha faixa horizontal, que percorre os costais. Sobre os penais, a peza que forma o beirado, serrouse en forma de arco, o que lle da ao conxunto un certo carácter decorativo. Ten unha porta en cada penal.

**Mat. Estrutura:** Granito, madeira

**Mat. Cuberta:** Madeira, tella

Estado de Conservació	Bo
Uso Actual:	Almacenamento
<b>Alteracións Morfolóxicas</b>	
Tipo:	Tellado cuberto con tella francesa.
Data:	
Descrición:	
Proxecto:	
Axentes:	
Observacións:	O tipo de tella máis apropiada e a curva, do país.
