Canastro 13

040328

Canastro

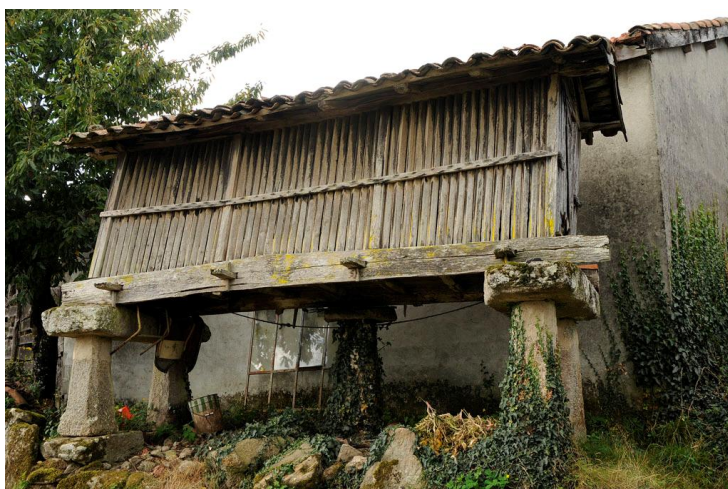
Canastro de madeira apoiado sobre dous pares de esteos cun bloque de pedra sobre cada par, coa función de tornarratos. A labra dos esteos, de sección cuadrangular, coas aristas rebaxadas e a base máis ancha que a parte superior; contrastan coa labra máis basta dos tornarratos. A cámara está formada por balaústres verticais e faixas paralelas, equidistantes entre si e unha faixa horizontal, tallada, na consecución dun motivo de sogueado, que otorga unha nova función ornamental, a de reforzo.

Estado de Conservació	Malo
Uso Actual:	Sen uso
Alteracións Morfolóxicas	
Tipo:	
Data:	
Descrición:	
Proxecto:	
Axentes:	
Observacións:	En moi mal estado de conservación: tellado con rendixas que filtran a auga, estrutura moi deteriorada que presenta un alto grao de inclinación, con tendencia a caer e perderse o ben definitivamente.
