Muíño 2

040333

Muíño

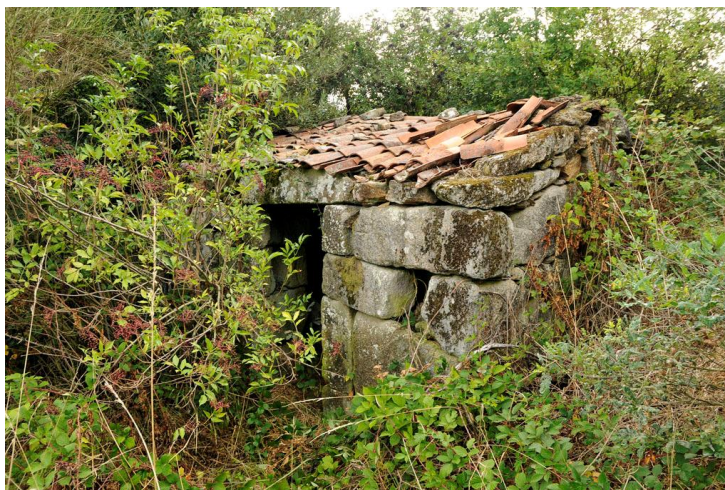
Situado nunha pista a esquerda da estrada, dirección Xinzo. É un pequeno edificio de planta cuadrangular, feito con muros de cachotería asentados e cunha cuberta a dúas augas. Como único van que da luz ao andar do tremiñado, presenta unha pequena bufarda na fachada principal. Ten unha soa lovada que alimenta a unha moa que aínda se conserva, a pesar de que o muíño está case en ruína.

Estado de Conservació	Malo
Uso Actual:	Sen uso
Alteracións Morfolóxicas	
Tipo:	
Data:	
Descrición:	
Proxecto:	
Axentes:	
Observacións:	En mal estado, tellado moi deteriorado, aínda que conserva a estrutura e a tella. O contorno necesita dunha limpeza.
