## Canastro 2

040344

Canastro

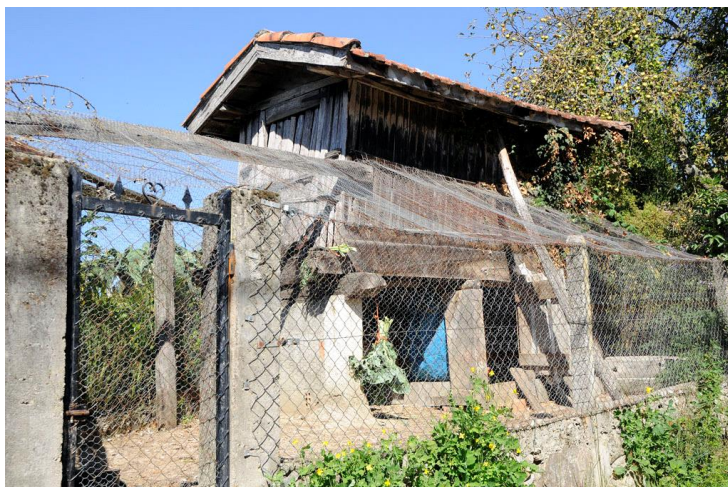
Canastro de madeira sobre esteos con tornarratos do mesmo material. Aproveitase o espazo entre os esteos como galiñeiro. A cámara está formada por balaústres verticais con faixas cruzadas. Ten porta nos dous penais. Un puntal apoiado no chan nun dos costais, ten conta da estrutura da cámara.

Estado de Conservació	Malo
Uso Actual:	Almacenamento
<b>Alteracións Morfolóxicas</b>	
Tipo:	Tellado rehabilitado con tella francesa.
Data:	
Descrición:	
Proxecto:	
Axentes:	
Observacións:	A tella máis adecuada e a tella curva do país.
