## Muíño do Delfín

040346

<b>Nomenclator:</b>	3206705
<b>Coord. UTM:</b>	X: 594298 Y: 4657015
<b>Concello:</b>	Rairiz de Veiga
<b>Parroquia:</b>	ORDES
<b>Lugar:</b>	Campo de Lama
<b>Tipoloxía:</b>	Arquitectura Civil
<b>Tipo:</b>	Construcións de Transformación
<b>Subtipo:</b>	<b>Muíño</b>

<b>Denominación:</b>	<b>Muíño do Delfín</b>
<b>Etapa Histórica:</b>	Idade Contemporánea
<b>Estilo relevante</b>	Popular

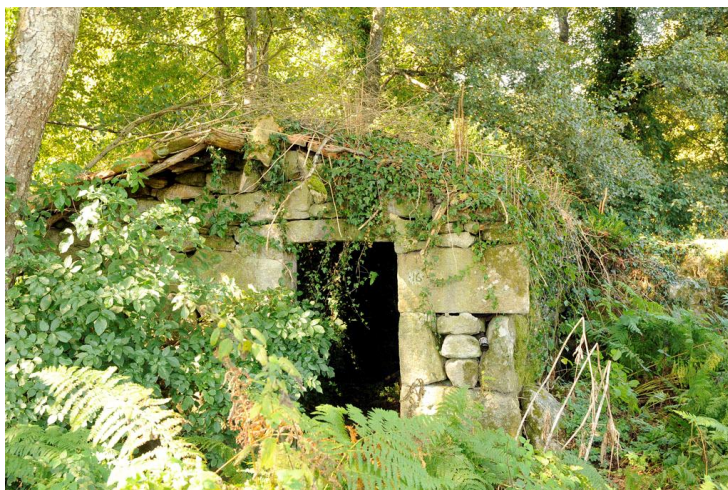
Edificio de planta rectangular, muros de cachotería asentados en seco e tellado a dúas augas. Ten lovada de pedra que conduce a auga a un cubo para dar máis presión a auga. Tiña unha soa moa da que só conserva o pé. No inferno do muíño xa non conserva o rodicio; aínda se poden observar os restos do erguedoiro e o arrieiro.

Estado de Conservació	Malo
Uso Actual:	Sen uso

**Observacións:** En ruína física: cuberta en mal estado, cuberto de maleza. Xa non conserva os dispositivos destinados a moer.
