Canastro 3

040349

Canastro

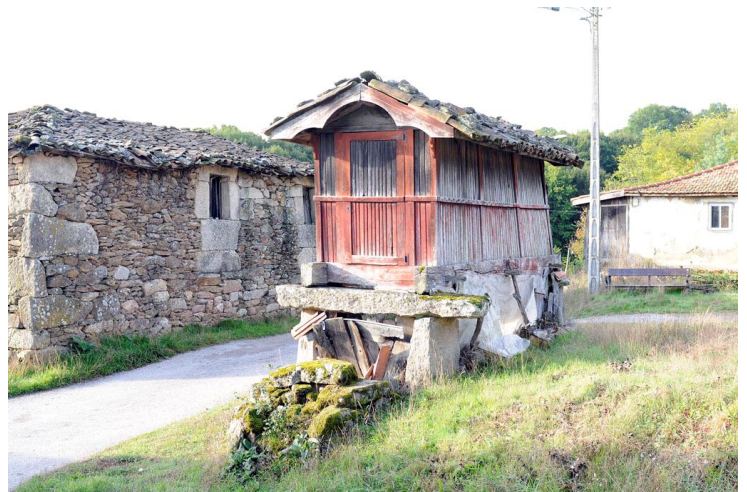
Canastro de madeira sobre esteos de sección cuadrangular coas aristas rebaixadas e máis anchos na parte baixa. A cámara está formada por balaústres verticais e faixa horizontal, cortada por outras dúas, paralelas aos balaústres, formando tramos equidistantes entre si. Un puntal apoiado no chan serve de reforzo da estrutura que se mostra moi danada. Destaca a solución buscada no beirado dos lados penais, serrados a modo de arco polilobulado, ocultando a estrutura da cuberta. Está bicromado en negro e vermello.

Estado de Conservació	Malo
Uso Actual:	Almacenamento
Alteracións Morfolóxicas	
Tipo:	
Data:	
Descrición:	
Proxecto:	
Axentes:	
Observacións:	En mal estado: o tellado pode estar filtrando auga que afecte a estrutura de madeira que se mostra moi inclinada.
