## Canastro 4

040350

<b>Nomenclator:</b>	3206705
<b>Coord. UTM:</b>	X: 594714 Y: 4657739
<b>Concello:</b>	Rairiz de Veiga
<b>Parroquia:</b>	ORDES
<b>Lugar:</b>	Carballal
<b>Tipoloxía:</b>	Arquitectura Civil
<b>Tipo:</b>	Construcións de Almacenamento
<b>Subtipo:</b>	<b>Canastro</b>
<b>Denominación:</b>	<b>Canastro 4</b>
<b>Etape Histórica:</b>	Idade Contemporánea
<b>Estilo relevante</b>	Popular

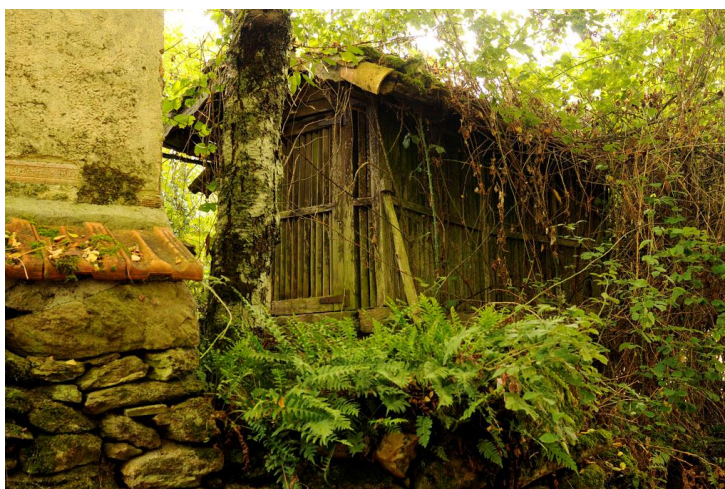
Canastro de madeira apoiado en dous pares de esteos encalados. Ten dous lousas de pedra lonxitudinais, sobre cada par de esteos que lle serven de tornarratos. A cámara está formada por balaústres verticais cunha faixa horizontal, cortada por outras dúas, paralelas aos balaústres, formando tramos equidistantes entre si. Nos costais, válese de puntais para reforzar a estrutura. Destaca a solución buscada no beirado dos lados penais, serrados a modo de arco polilobulado, ocultando a estrutura da cuberta.

**Mat. Estrutura:** Granito, madeira

**Mat. Cuberta:** Madeira, tella

Estado de Conservació	Malo
Uso Actual:	Sen uso

Observacións: En moi mal estado, rodeado de maleza que fai inaccesible o ben.
