## Canastro 2

040369

<b>Nomenclator:</b>	3206705
<b>Coord. UTM:</b>	X: 592514 Y: 4658747
<b>Concello:</b>	Rairiz de Veiga
<b>Parroquia:</b>	ORDES
<b>Lugar:</b>	Forxás
<b>Tipoloxía:</b>	Arquitectura Civil
<b>Tipo:</b>	Construcións de Almacenamento
<b>Subtipo:</b>	<b>Canastro</b>
<b>Denominación:</b>	<b>Canastro 2</b>
<b>Etapa Histórica:</b>	Idade Contemporánea
<b>Estilo relevante</b>	Popular
<b>Outros Estilos:</b>

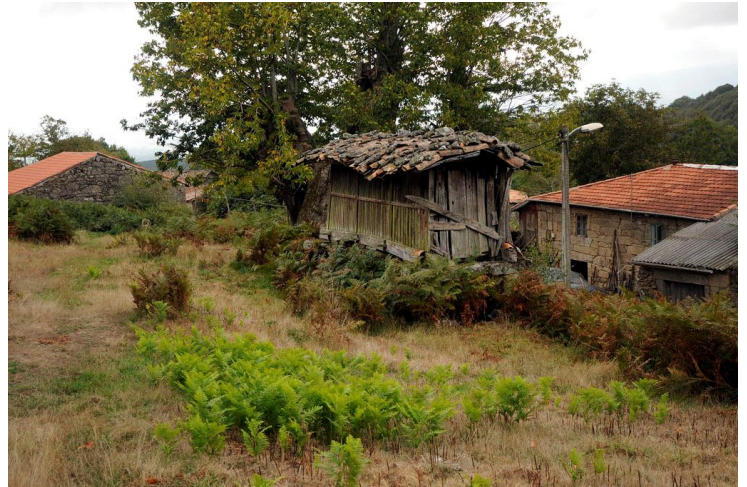
Canastro de madeira sobre tres pares de esteos. Os pés dos extremos levan unha peza lonxitudinal sobre cada par, facendo as funcións de tornarratos. No par central, cada pé porta unha peza circular, cónica na parte posterior. A cámara ten a grade convada, no seu centro, cara o interior. Está formada por balaústres verticais, faixa horizontal e dúas paralelas aos balaústres; dando lugar a tres tramos. Para reforzar máis a estrutura dispón dun puntal nun dos costais. Conserva restos de policromía na porta dun dos penais.

Estado de Conservació	Regular
Uso Actual:	Almacenamento
<b>Alteracións Morfolóxicas</b>	
Tipo:	
Data:	
Descrición:	
Proxecto:	
Axentes:	
Observacións:	O tellado está en mal estado e pode propiciar as filtracións de auga.
