Canastro 9

040376

Canastro

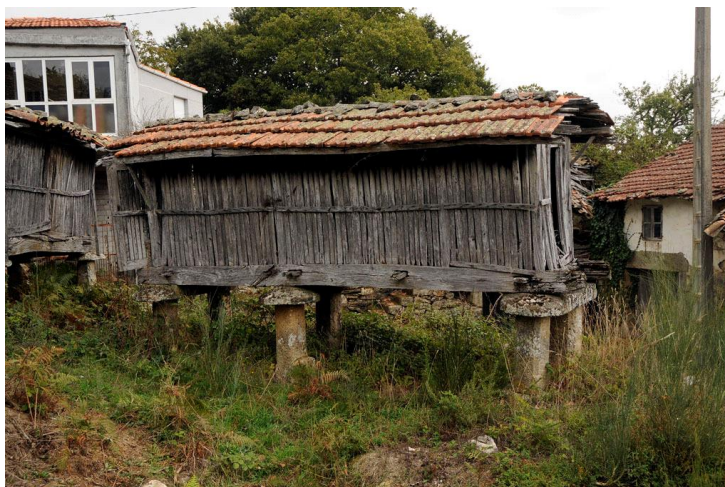
Canastro de madeira sobre esteos de sección prismática. Nos esteos dos penais, porta unha lousa de pedra labrada de forma semicircular nos extremos, que fai as funcións de tornarratos. Os dous pés centrais, portan un tornarratos individual de forma circular, cónica na parte superior. A cámara está formada por balaústres verticais, cunha faixa de reforzo horizontal. Ten porta nos dous penais.

| Estado de Conservació | Malo |
| Tipo: | Tellado rehabilitado con tella francesa. |
| Observacións: | Estrutura da madeira danada. |
